# 改善箇所説明図

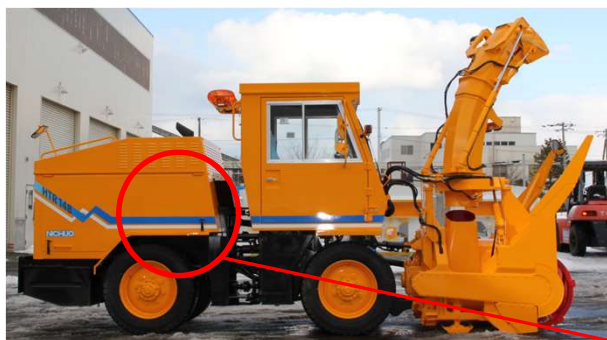
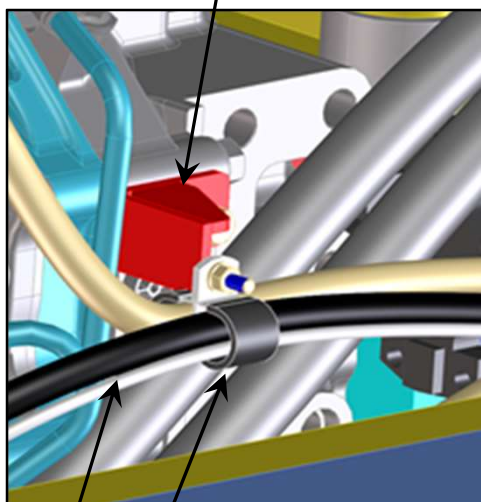
改善前

交換前配線固定  
ブラケット

クランプ 基準不適合発生箇所

スタータモータ配線

基準不適合発生箇所

ロータリ除雪車の電気装置において、配線の固定方法が不適切なため、そのまま使用を続けると、振動によりスタータモータ配線と配線クランプがこすれ、被覆が損傷することによりショートし、最悪の場合火災に至るおそれがある。

全車両、保護材付のスタータモータ配線に交換する。  
また配線固定ブラケットを交換し、対策品クランプで固定する。

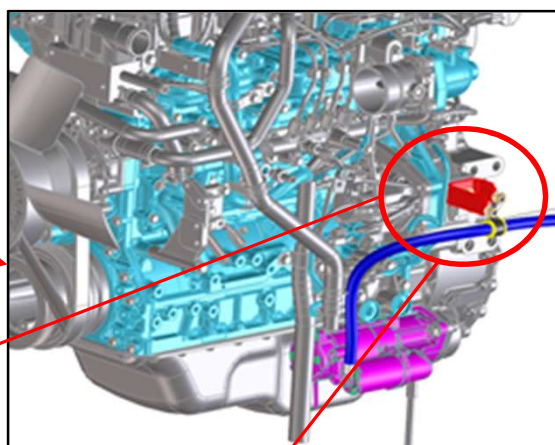
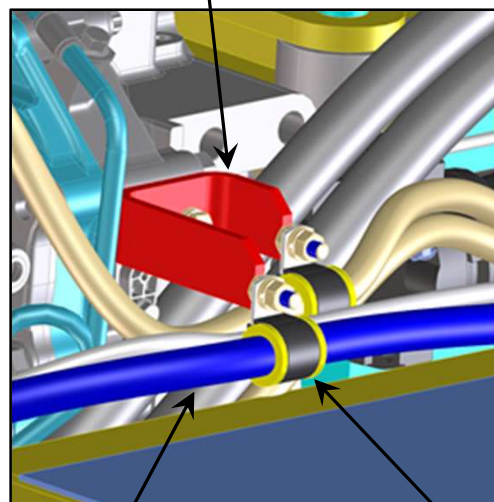
改善後

交換後配線固定  
ブラケット

対策品クランプ

スタータモータ配線（保護材付）

識別：改善実施済車は、配線固定ブラケットの形状で判断できるため特別な識別表示は行わない。
