## 改善箇所説明図

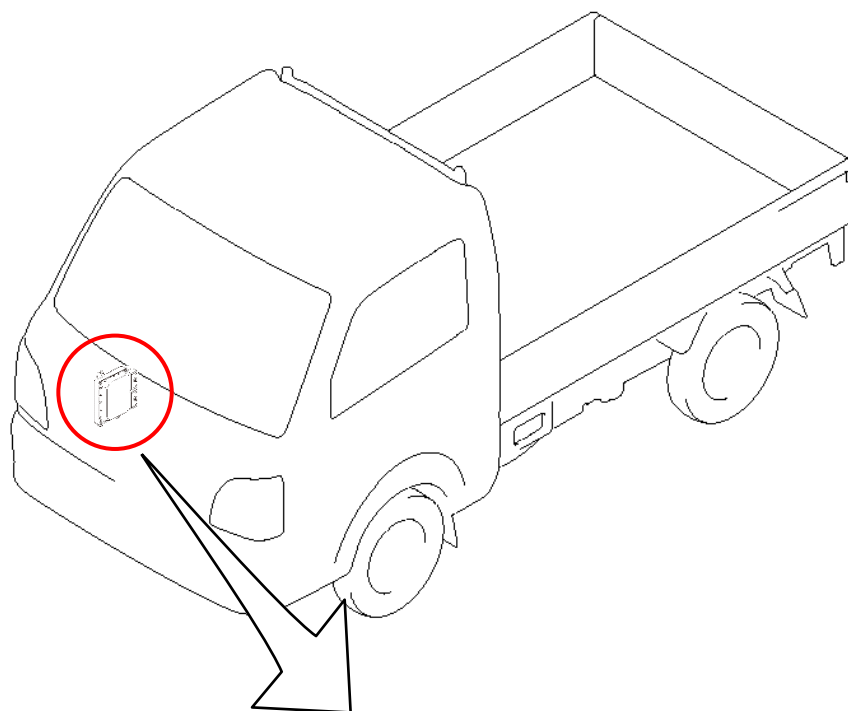
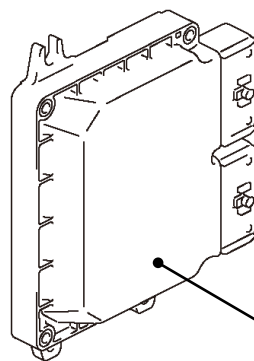
エンジンコントローラ

基準不適合発生箇所

エンジンコントローラにおいて、I C（集積回路）の製造管理が不適切なため、使用過程において I C 内部で断線し、エンジン始動不能や走行中にエンストするおそれがある。

全車両、エンジンコントローラの製造ロット番号を確認し、該当するものはエンジンコントローラを良品と交換する。

識別：運転席側シート横の車台番号打刻位置下側に赤色のシールを貼付する。
