## 改善箇所説明図

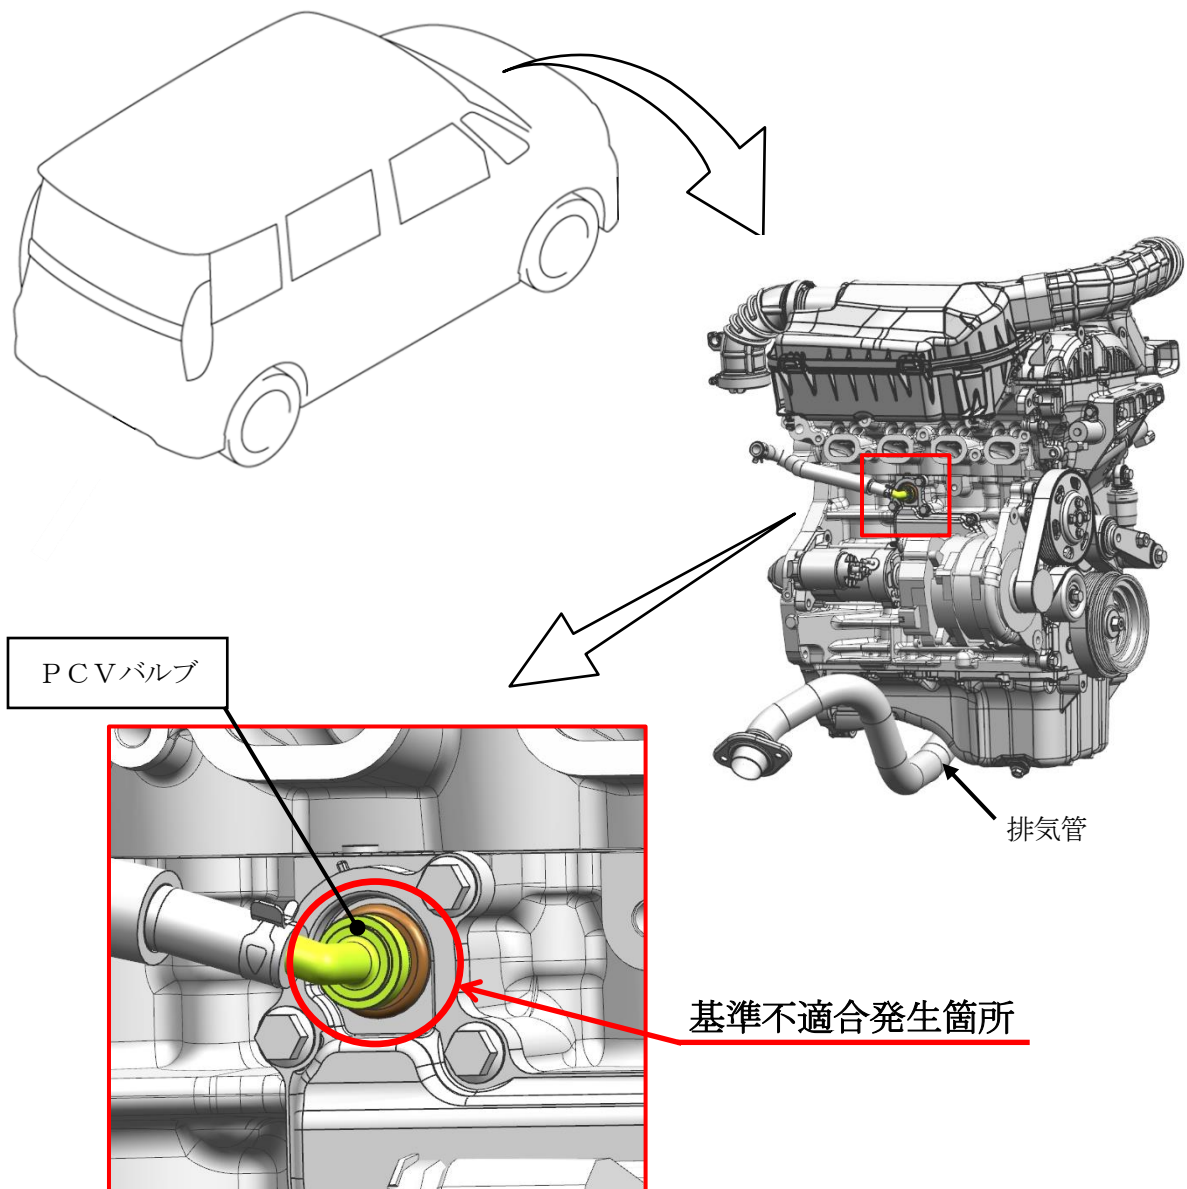
エンジンのブローバイガス還元装置において、PCVバルブが不完全な状態で組み付けたものがある。経年劣化した場合、挿入部からエンジンオイルが漏れる可能性があり、最悪の場合、排気管にエンジンオイルが滴下して火災に至るおそれがある。

注：  は修正する部品を示す。

全車両、PCVバルブの挿入状態の点検を行い、不完全な場合には、正しい位置に修正する。

識別： IDプレートに白金色の丸シールを貼付する。
