## 改善箇所説明図

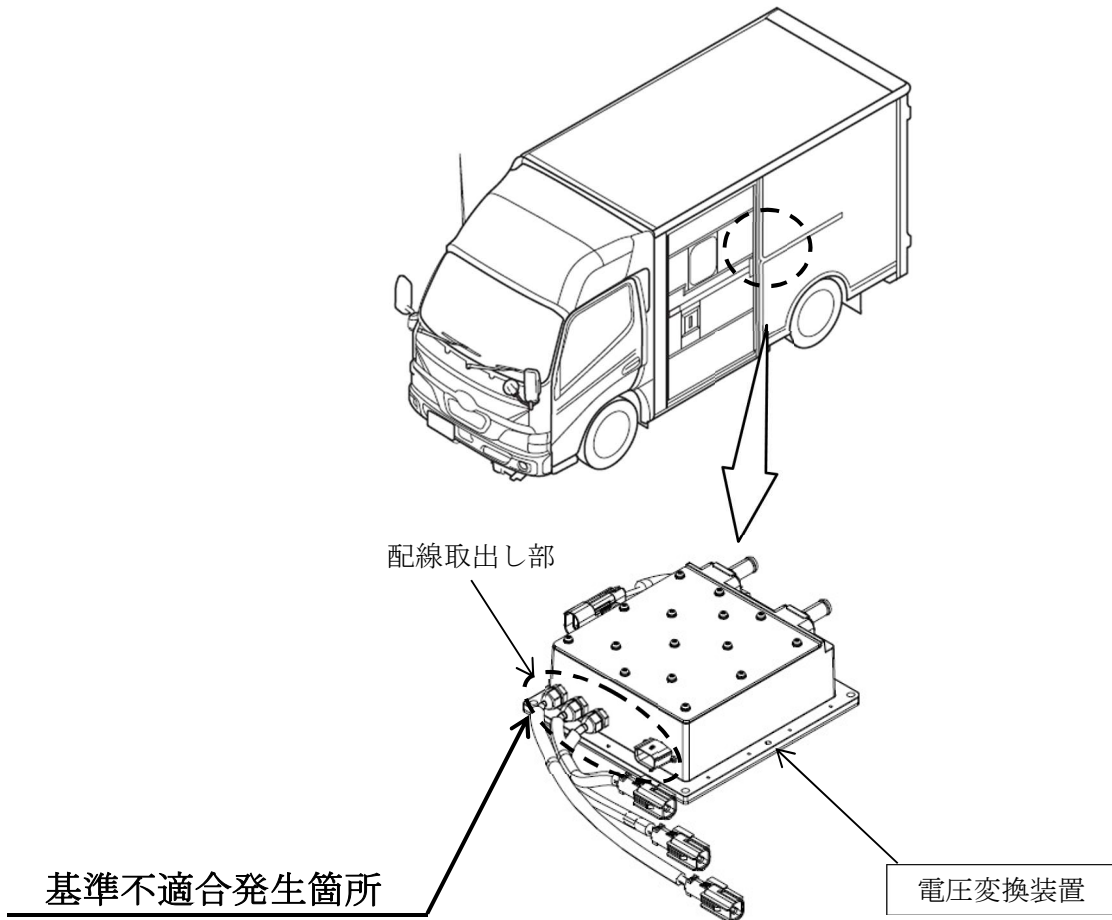
注：  は交換する部品を示す。

小型トラックの電圧変換装置において、配線取出し部の組付け指示が不適切なため、配線取出し部から電圧変換装置内部に水が浸入し、異常を検知することがある。そのため、警告表示が点灯するとともにフェールセーフモードになり車速が制限され、そのまま使用を続けると補機バッテリーが充電不足となり走行不能となるおそれがある。

全車両、電圧変換装置を対策品に交換する。

識別：改善実施済車にはフレーム右側に打刻された車両型式 1 桁目の上に黄色ペイントを塗布する。
