## 改善箇所説明図

可倒式突入防止装置を装着した脱着装置付コンテナ専用車において、突入防止装置の強度設計が不適切なため、走行時の振動等により亀裂が発生するものがある。そのまま使用を続けると取付位置が変わるため、道路運送車両の保安基準に適合しない。

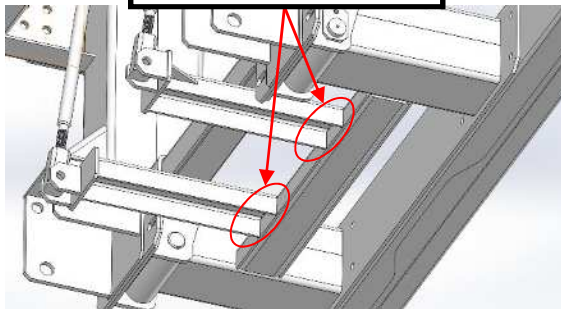
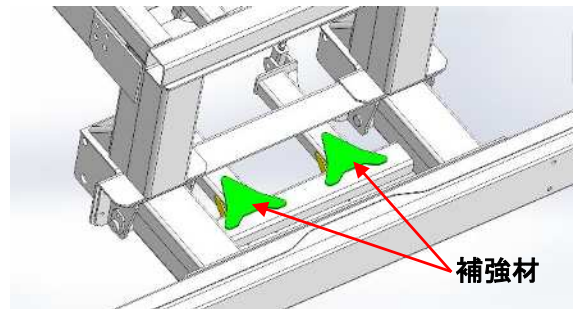
改善前

補強材

注：  は基準不適合部を示す

全車両、亀裂発生部位に補強を追加した部材に交換する。

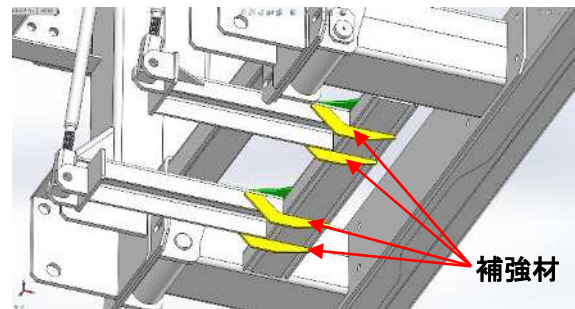
改善後

補強材

(補強材を追加)
