## 改善箇所説明図

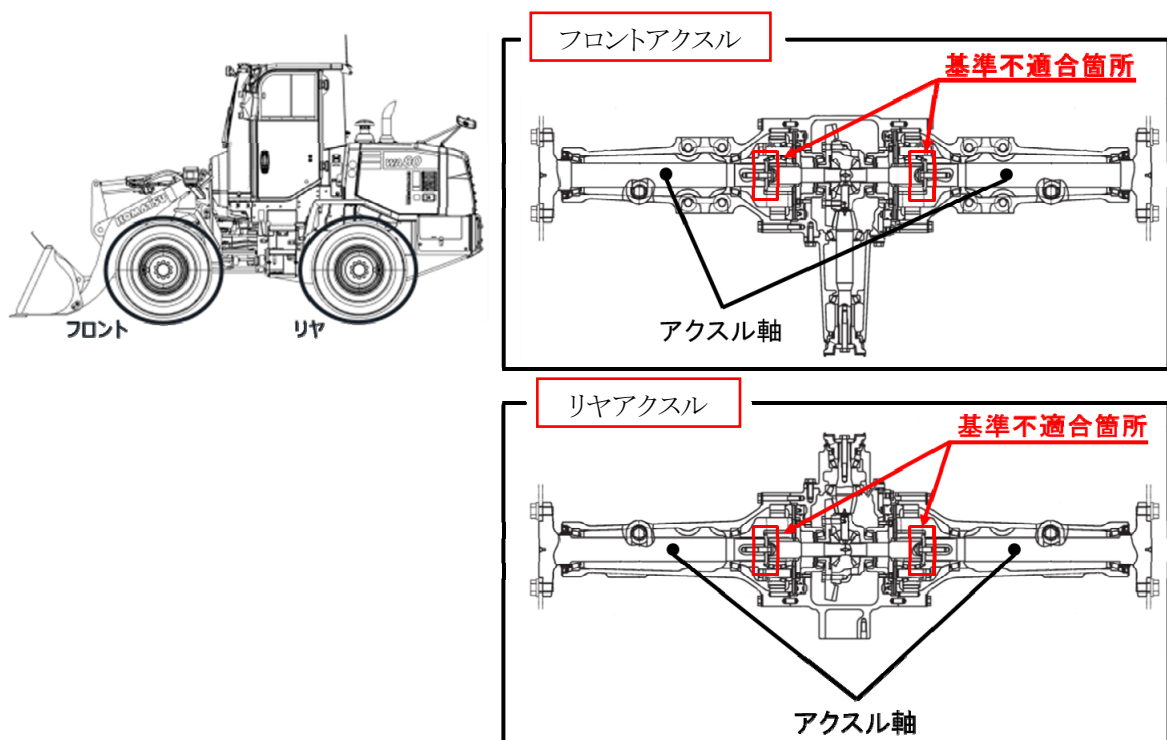
注：   は、交換部品を示す

ショベル・ローダにおいて、誤った熱処理指示に基づき製作されたアクスルを組み付けたものがある。そのためそのまま使用を続けると、アクスル軸を固定しているボルトが緩み、作動油が漏れ、最悪の場合、アクスル軸が抜け出して走行不能に至るおそれがある。

全車両、適切に熱処理された正規のアクスルに交換する。

識別：座席後ろヒューズボックスブラケット裏に水色マーキングで識別する
