# 改善箇所説明図

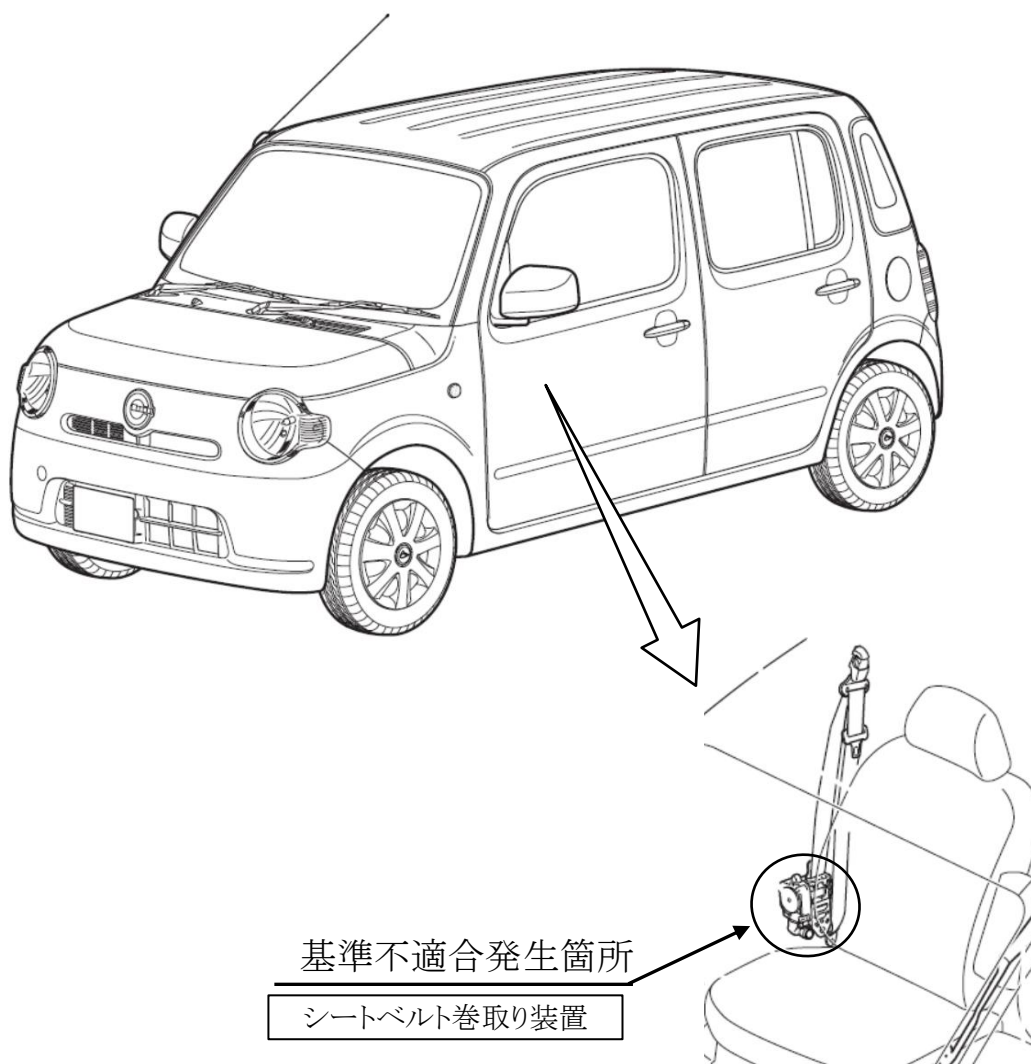
注:   は点検または交換する部品を示す。

補修用前席シートベルトの巻取り装置において、フォースリミッタ機構の製造不良品を巻取り装置に組み付けたものがある。そのため、衝突時などの際にフォースリミッタが正常に機能せずシートベルトが引き出され、法規である乗員保護性能を満足しないおそれがある。

全車両、前席シートベルトの製造番号を確認し、該当するものは良品と交換する。

運転者席側シート下の車台番号打刻末尾の右側に黄色ペイントを塗布する。
