## 改善箇所説明図

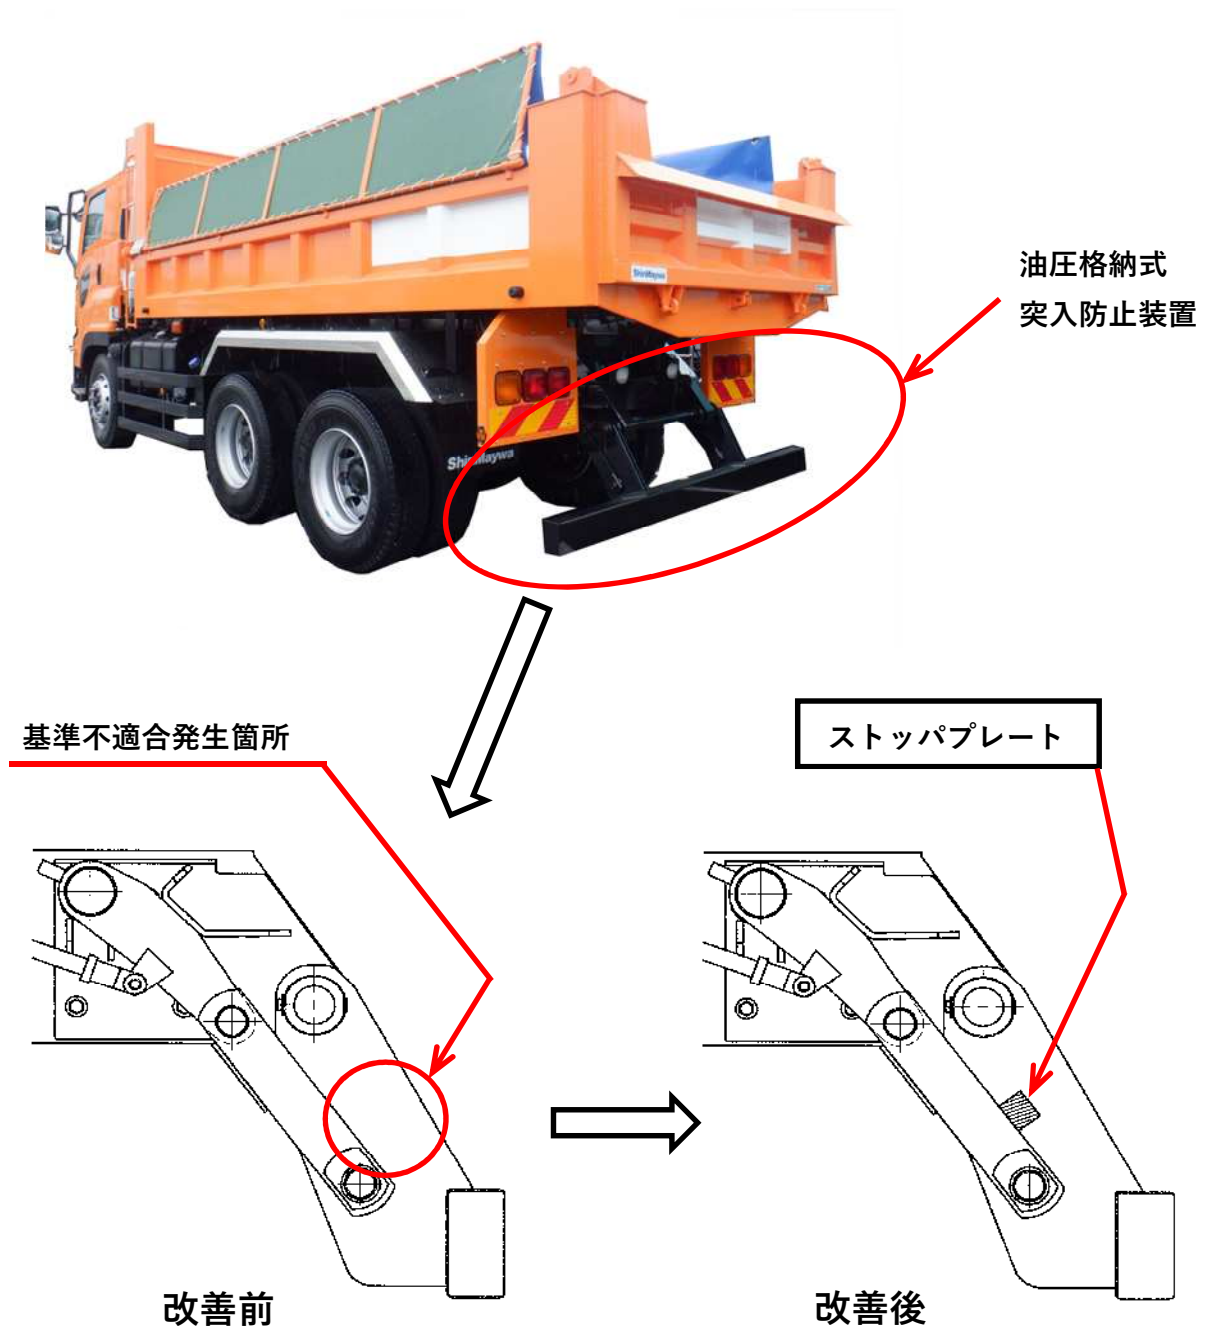
注：  は措置する部品を示す

ダンプ用油圧格納式突入防止装置を装着したダンプ車において、取付作業が不適切なため、衝突時の荷重を受けるストッパプレートを取付けずに製作したものがある。

このため、試験荷重を負荷した状態における当該装置の変位量が基準を超え、道路運送車両法の保安基準に適合しない。

- ・全車両、ストッパプレートを取付ける。
- ・ストッパプレートの取付け状態及び突入防止装置の動作確認検査を実施する。

運転者席ドアロックストライカー付近に識別ステッカーを貼り付ける。
