## 改善箇所説明図

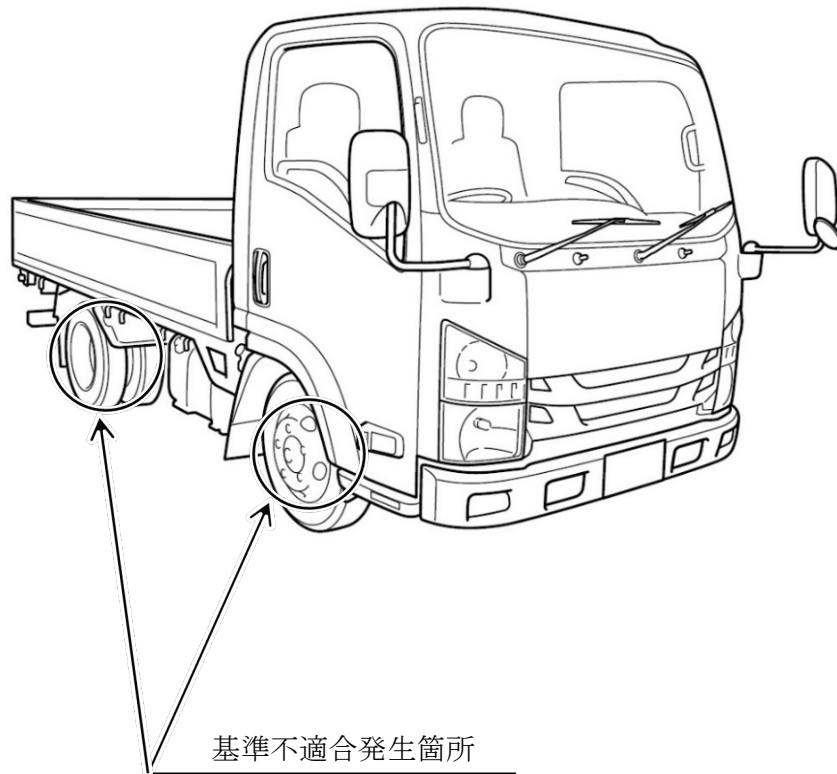
型式指定小型トラックの完成検査において、ブレーキ検査機器の測定精度が不適切なため、道路運送車両の保安基準にかかるブレーキの適合性の確認が適切に行われていなかったおそれがある。

全車両、指定工場にて自動車検査員によるブレーキ制動力に関する再検査を行い、道路運送車両の保安基準にかかる不具合が認められた場合は是正する。

識別：助手席側ドア開口部のシリアルナンバープレート右下に識別シール（桃色）を貼付する。
