## 改善箇所説明図

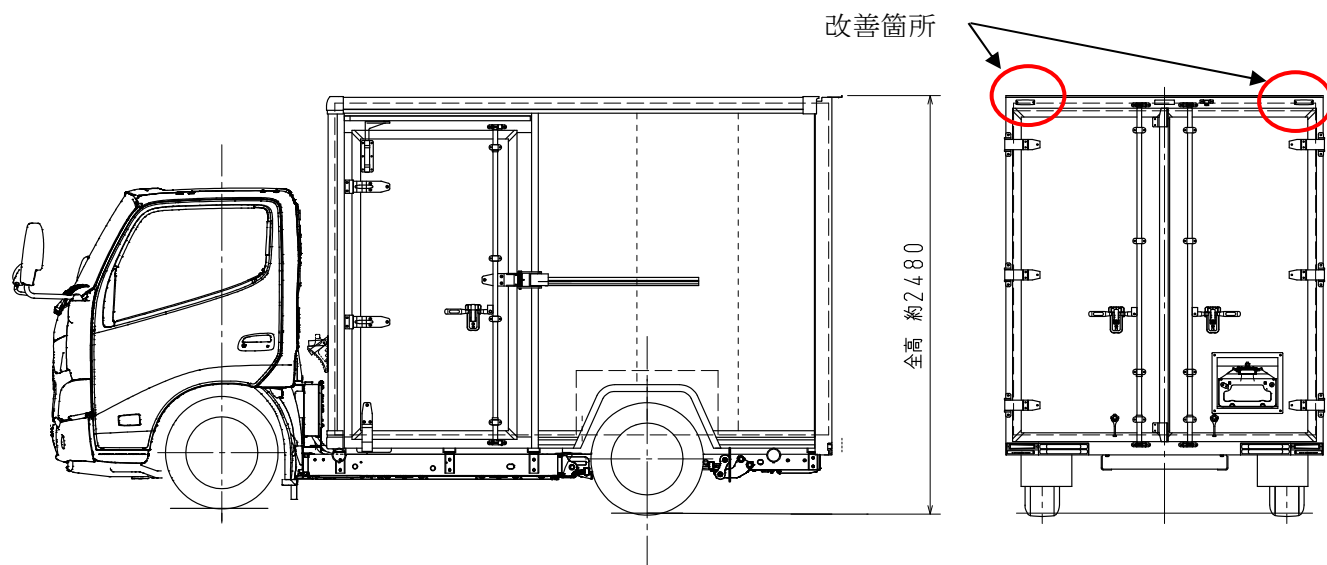
### 1. 改善箇所

自動車の後面上部に備えた灯火器において、灯火器照明部の上縁が地上2.5m以下だったにもかかわらず橙色の灯火器を取付けたことから、道路運送車両の保安基準第42条で定めるその他の灯火等の制限に抵触する。

当該灯火器を道路運送車両の保安基準第42条で定めるその他の灯火等の制限に適合する黄色の灯火器に交換する。
