## 改善箇所説明図

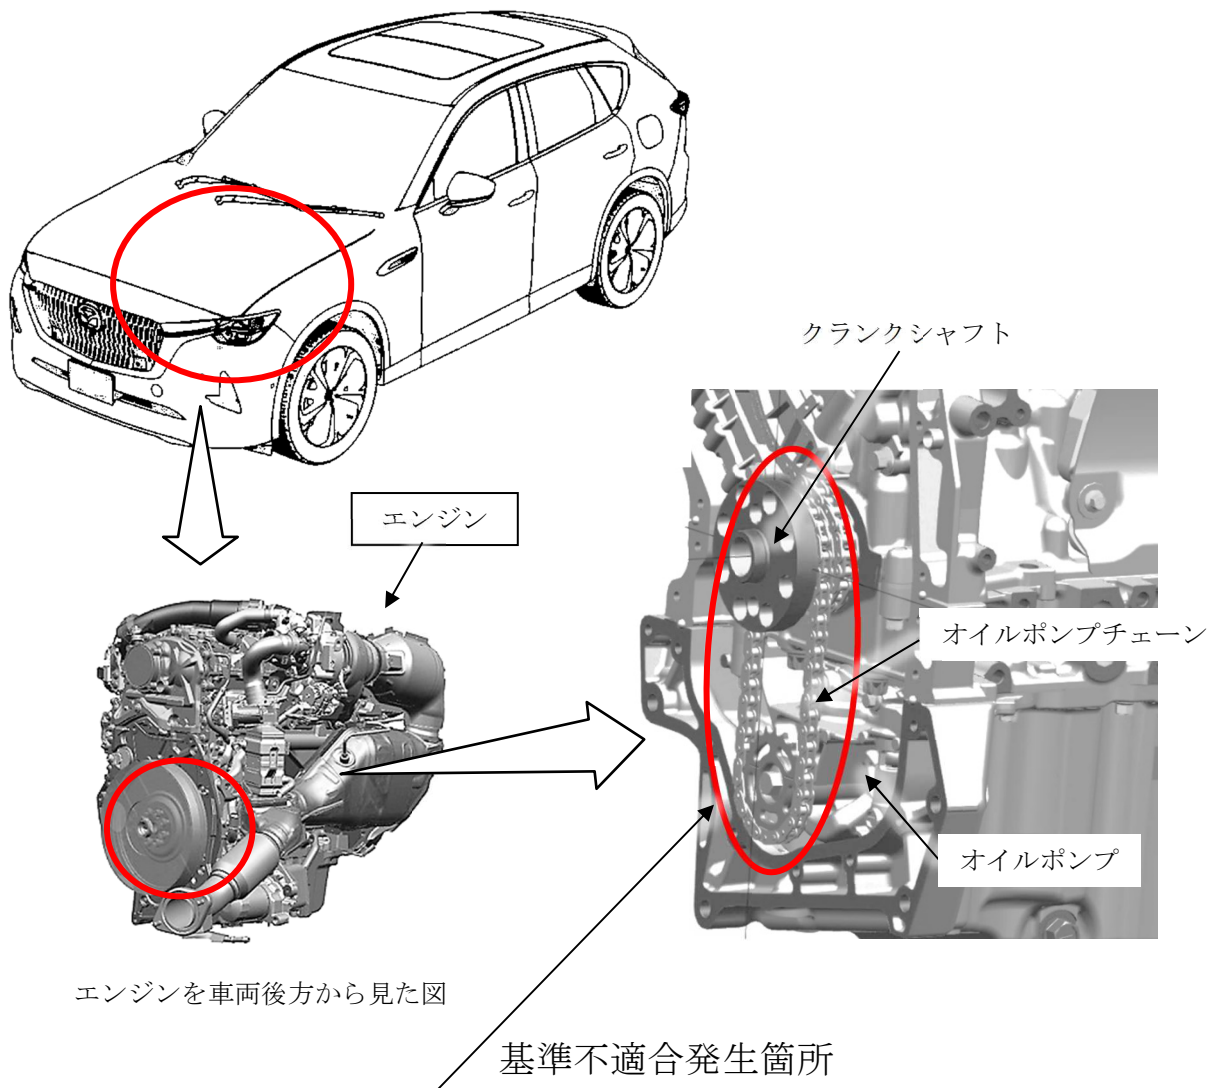
エンジンのオイルポンプチェーンにおいて、製造時の組み付け作業が不適切なため、正しい位置に組み付けられていないものがある。そのため、オイルポンプチェーンが外れてオイルポンプが停止すると、油圧が低下することで油圧警告灯およびエンジン警告灯が点灯してエンジン出力に制限がかかり、最悪の場合、エンジンが焼き付くおそれがある。

注)  は交換部品を示す。

全車両、エンジンを良品と交換する。

識別：右リヤドア・ロアヒンジ取付けボルト(下側)の頭に黄ペンを塗布する。
