## 改善箇所説明図①

## 改善箇所説明図②③

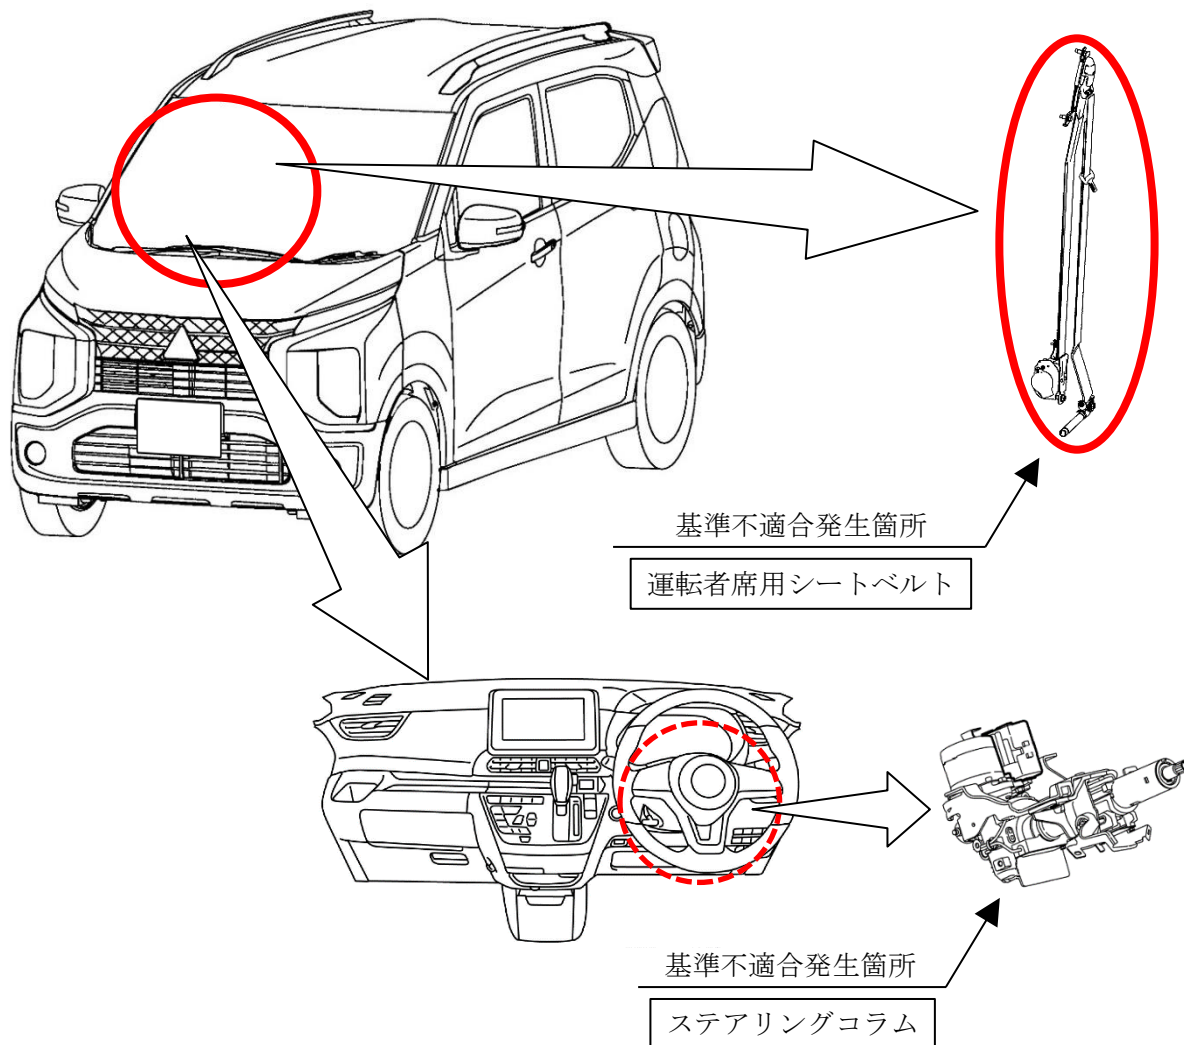
運転者席用シートベルトもしくはステアリングコラムにおいて、交換修理用部品カタログでの部品番号指示が不適切なため、正規仕様と異なる部品が取り付けられたものがある。このため、最悪の場合、一部条件下では乗員保護性能が十分に発揮されないおそれがある。

注：図中の  内は、交換部品を示す。

全車両、運転者席用シートベルトもしくはステアリングコラムを正規仕様の部品と交換する。

識別：運転席ドアチェッカーのヒンジにあるピン頭部（車両上側）に、白または黄色ペイントを塗布する。

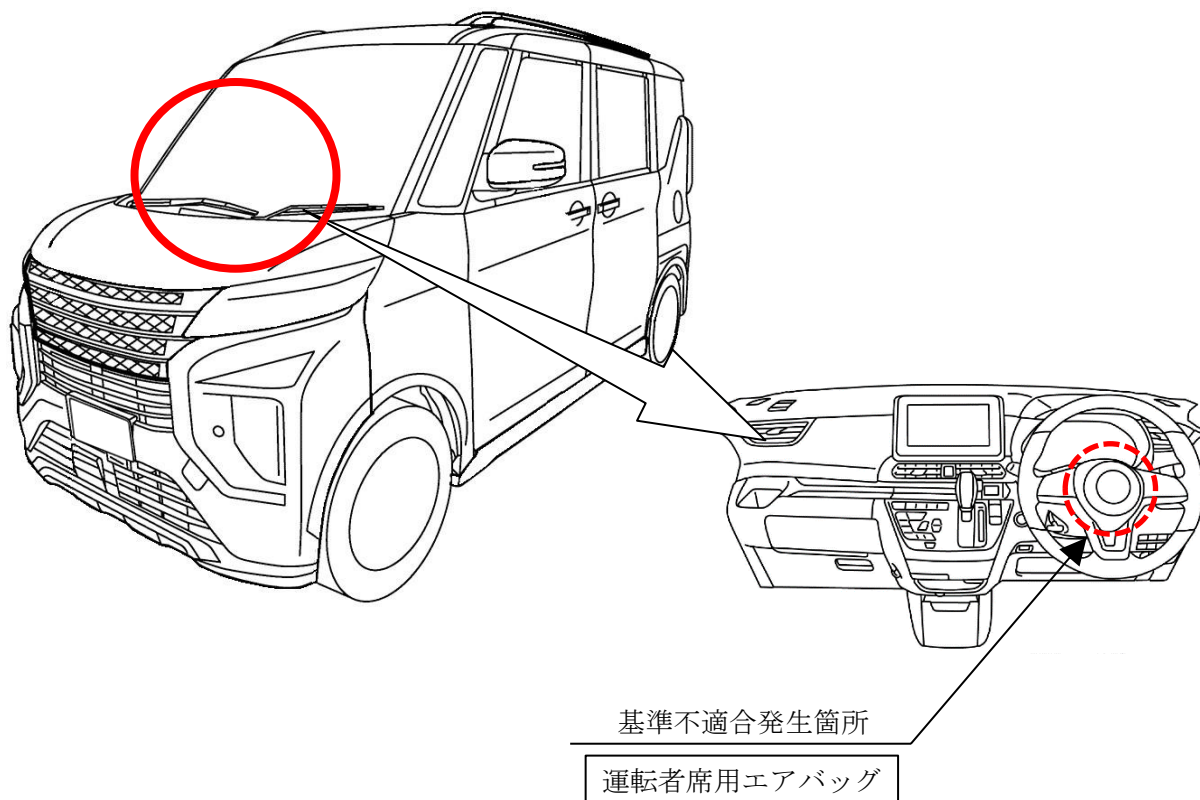
運転者席用エアバッグにおいて、交換修理用部品カタログでの部品番号指示が不適切なため、正規仕様と異なる部品が取り付けられたものがある。このため、最悪の場合、一部条件下では乗員保護性能が十分に発揮されないおそれがある。

注：図中の  内は、交換部品を示す。

全車両、運転者席用エアバッグを正規仕様の部品と交換する。

識別：運転席ドアチェッカーのヒンジにあるピン頭部（車両上側）に、白または黄色ペイントを塗布する。
