## 改善箇所説明図

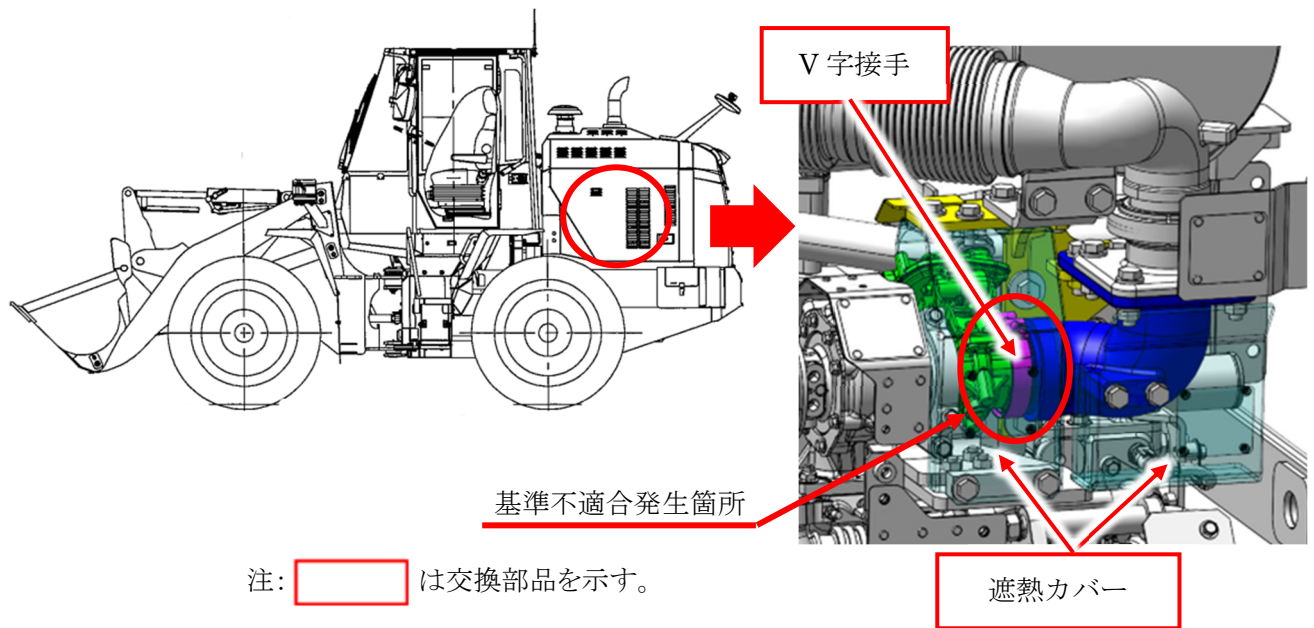
| | 対策前 | 対策後 |
| | V 字接手 | 鍛造接手 |
| 接手部品一式 | | |
| | 分割遮熱カバー | 一体遮熱カバー |

シヨベル・ローダの排気管において、排気管を繋いでいる接手部品(V 字接手)の強度不足のため、稼働時の振動等により亀裂が生じるものがある。そのため、そのままの状態で使用を続けると、V 字接手が破断して隙間から排気ガスが漏れるおそれがある。

全車両、排気管接手部品一式を対策品へ交換する。

識別: 遮熱カバーが一体型になっていることで識別する。
