# 改善箇所説明図

代表型式：2KG-FD2ABA

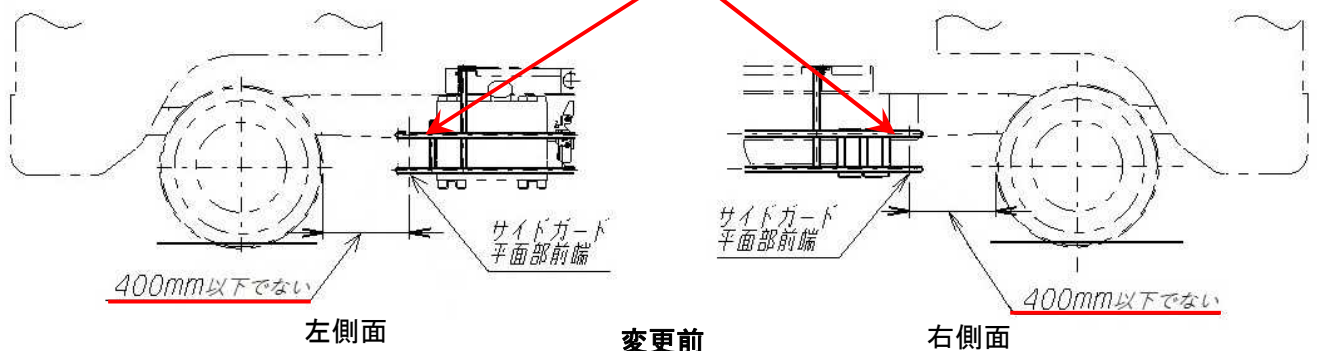
変更前

※400mm 以下でなければならない。

清掃車のサイドガード（巻込防止装置）において、車両設計が不適切なため、前輪タイヤ後端との距離が保安基準に適合しない。

全車両、サイドガードの寸法が保安基準に適合するようサイドガード前縁を延長する。
