## 改善箇所説明図

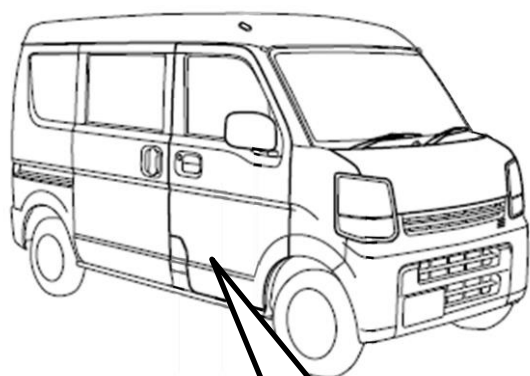
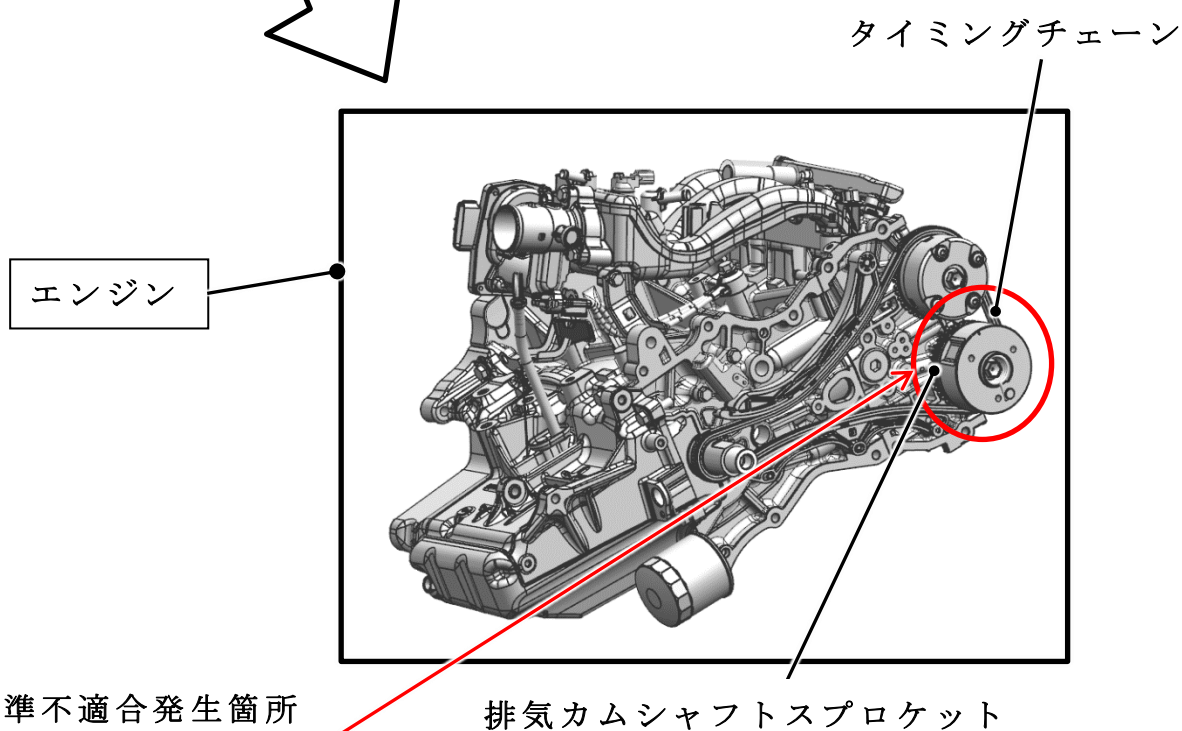
エンジンにおいて、組立作業が不適切なため、タイミングチェーンが排気カムシャフトスプロケットに正しく掛けられていないものがある。そのまま継続使用すると、タイミングチェーンが排気カムシャフトを駆動できなくなり、エンストに至るおそれがある。

良品のエンジンに交換する。

識別： IDプレートの左側に赤色の四角シールを貼付する。

注：  は交換する部品を示す。
