## 改善箇所説明図

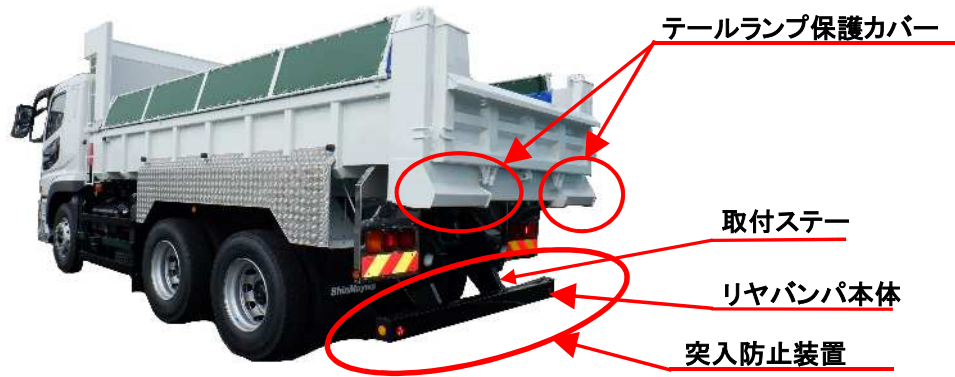
車体後部にテールランプ保護カバーを備えたダンプ車において、突入防止装置の取付位置が不適切な車両がある。このため突入防止装置の平面部から車体後面までの水平距離が規定値を超え、道路運送車両法の保安基準に適合しない。

①突入防止装置のリヤバンパ本体と取付ステーの間にスペーサを取付ける場合

②テールランプ保護カバーの形状を変更する場合 ※手動式突入防止装置の場合に適用

突入防止装置のリヤバンパ本体と取付ステーの間にスペーサを取付、またはテールランプ保護カバーの形状を変更する。
