# 改善箇所説明図

## 不具合の内容

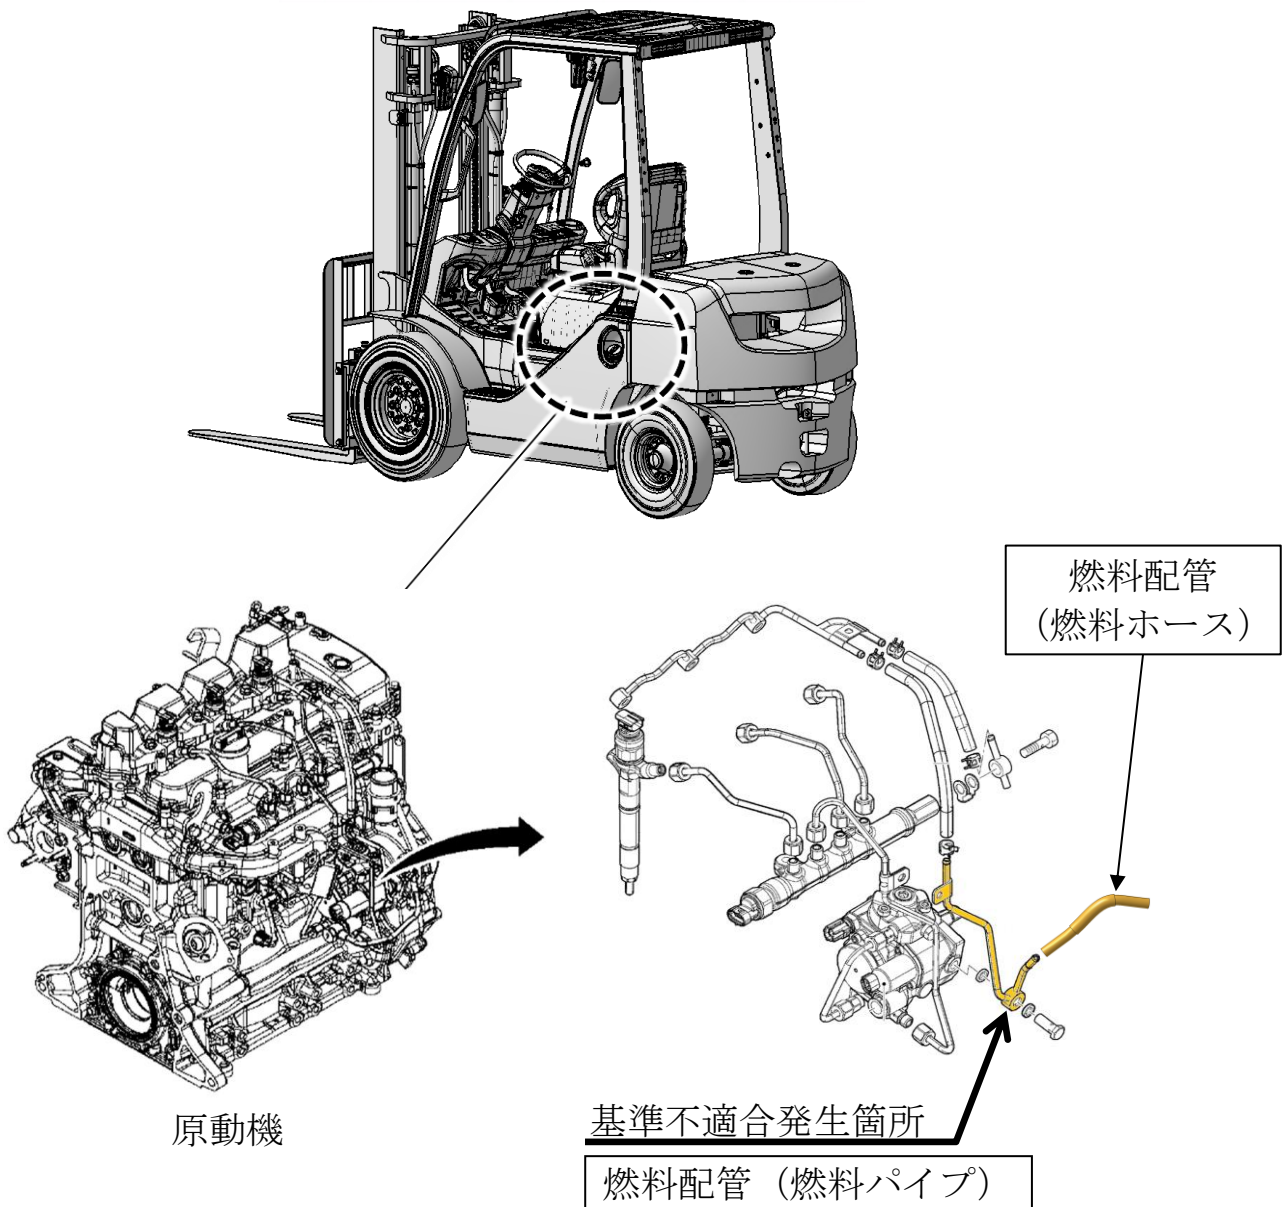
注：  は、交換部品を示す。

エンジン式フォークリフト及びショベルローダの燃料装置において、余剰燃料をタンクに戻す燃料配管の設計が不適切なため、強度が不足しているものがある。そのため、そのままの状態ではエンジン始動停止を繰り返すと、燃料パイプに亀裂が発生し、燃料漏れに至るおそれがある。

全車両、燃料配管（燃料パイプ、燃料ホース）を対策品に交換する。

フロントプロテクターの前面にNo. 5 3 1 6 のステッカーを貼付する。
