# 改善箇所説明図

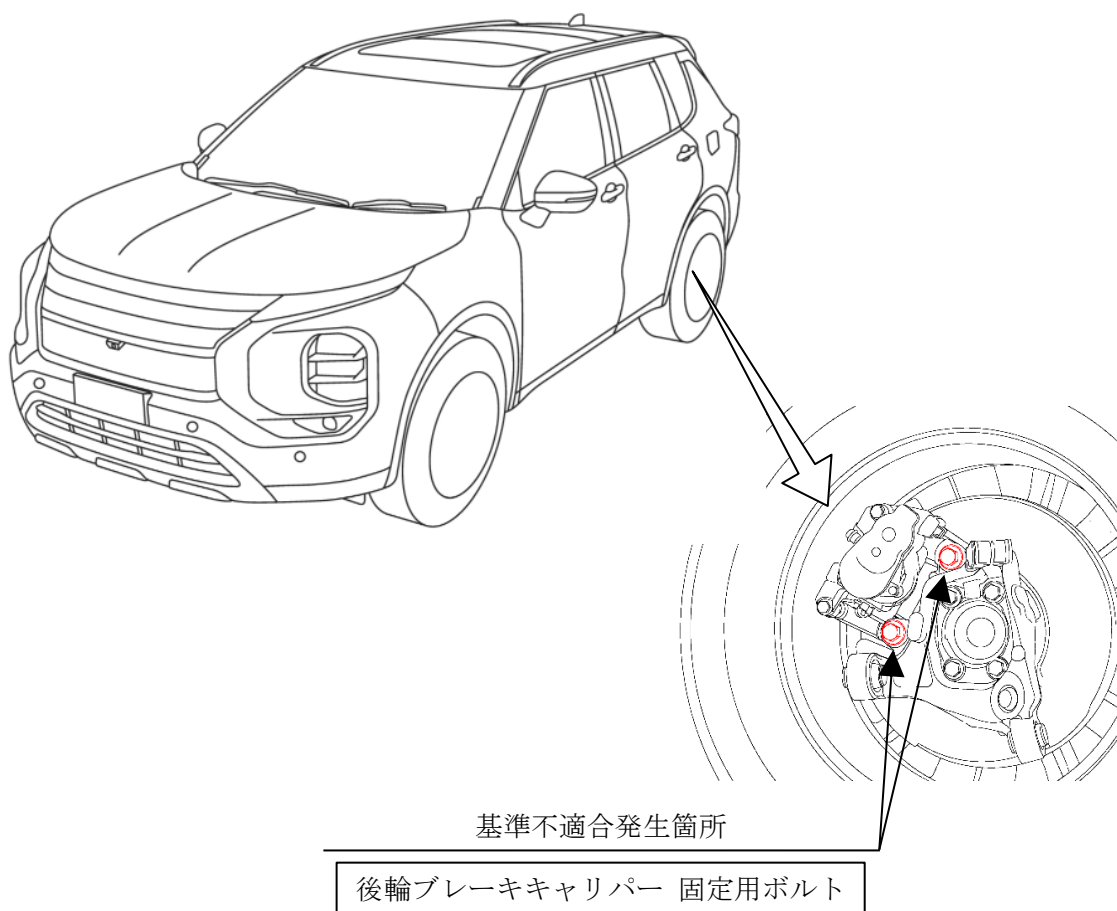
後輪ブレーキキャリパーにおいて、ボルトの締結工具の破損に気付かないまま締め付けを行ったため、規定トルクで締め付けられていないものがある。規定トルクに満たない車両については、保安基準第12条(制動装置の基準の内、取り付け要件)に適合しないおそれがある。

注：図中の  内は、締め付け直す部品を示す。

全車両、規定通りのトルクでの締め付け作業を実施する。

識別：助手席側ドアチェッカーのヒンジにあるピン上側の頭部に、白または黄色ペイントを塗布する。
