## 改善箇所説明図

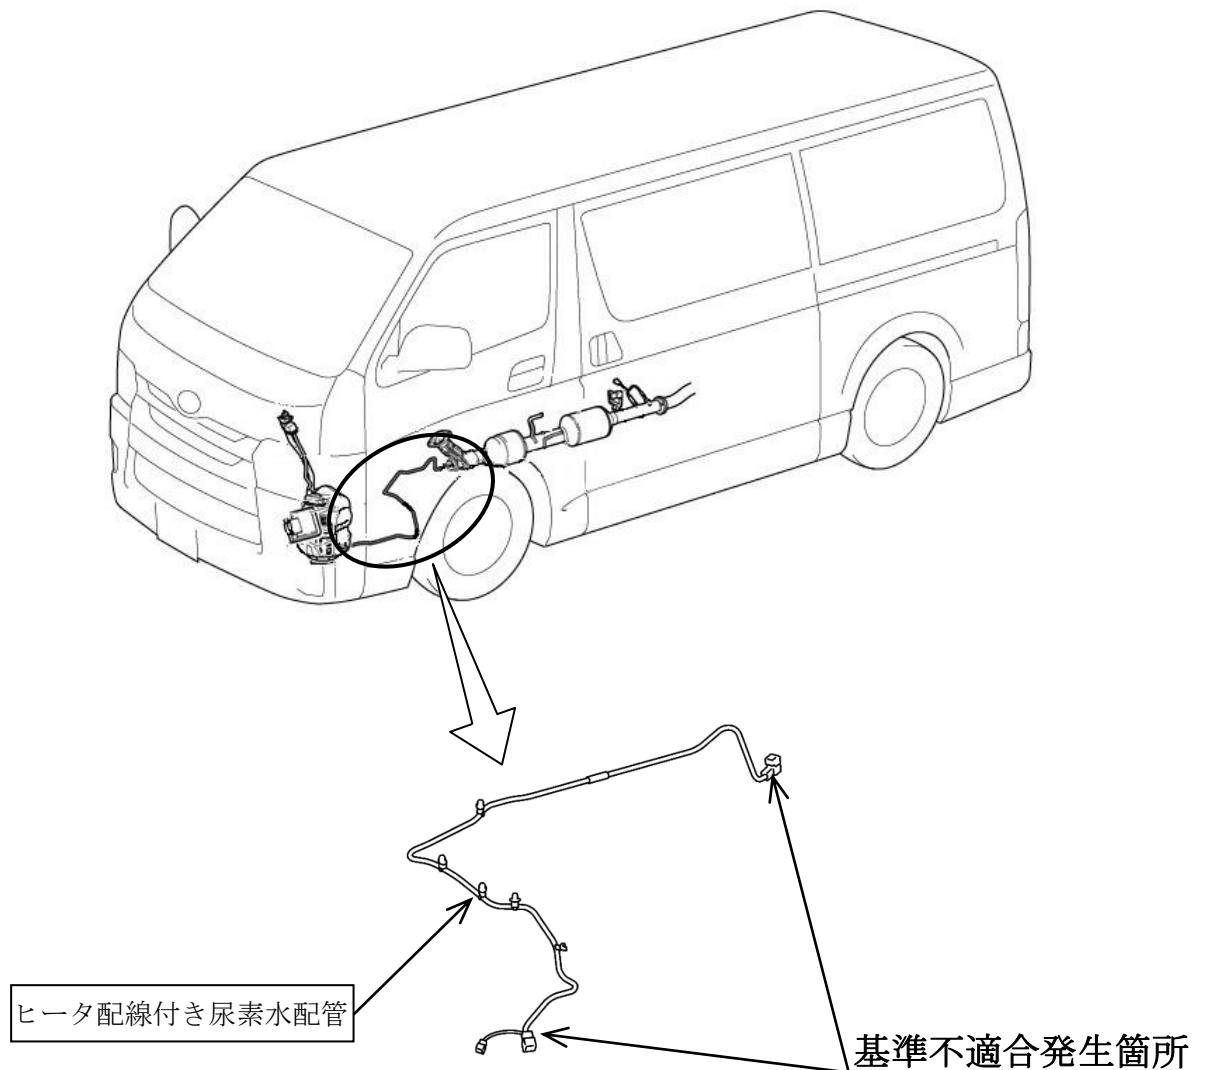
注：□ は交換部品を示す。

排出ガス防止装置の尿素SCRシステムにおいて、尿素水配管のヒータ用配線の加工および固定が不適切なため、走行時の振動等により当該配線が断線することがある。そのため、警告灯が点灯して、尿素SCRシステムが停止し、排出ガスが基準値を満足しなくなるおそれがある。

全車両、ヒータ配線付き尿素水配管を対策品に交換する。

識別：改善済車両には車台番号打刻の左から3桁目上部に黄色ペイントを塗布する。
