## 改善箇所説明図

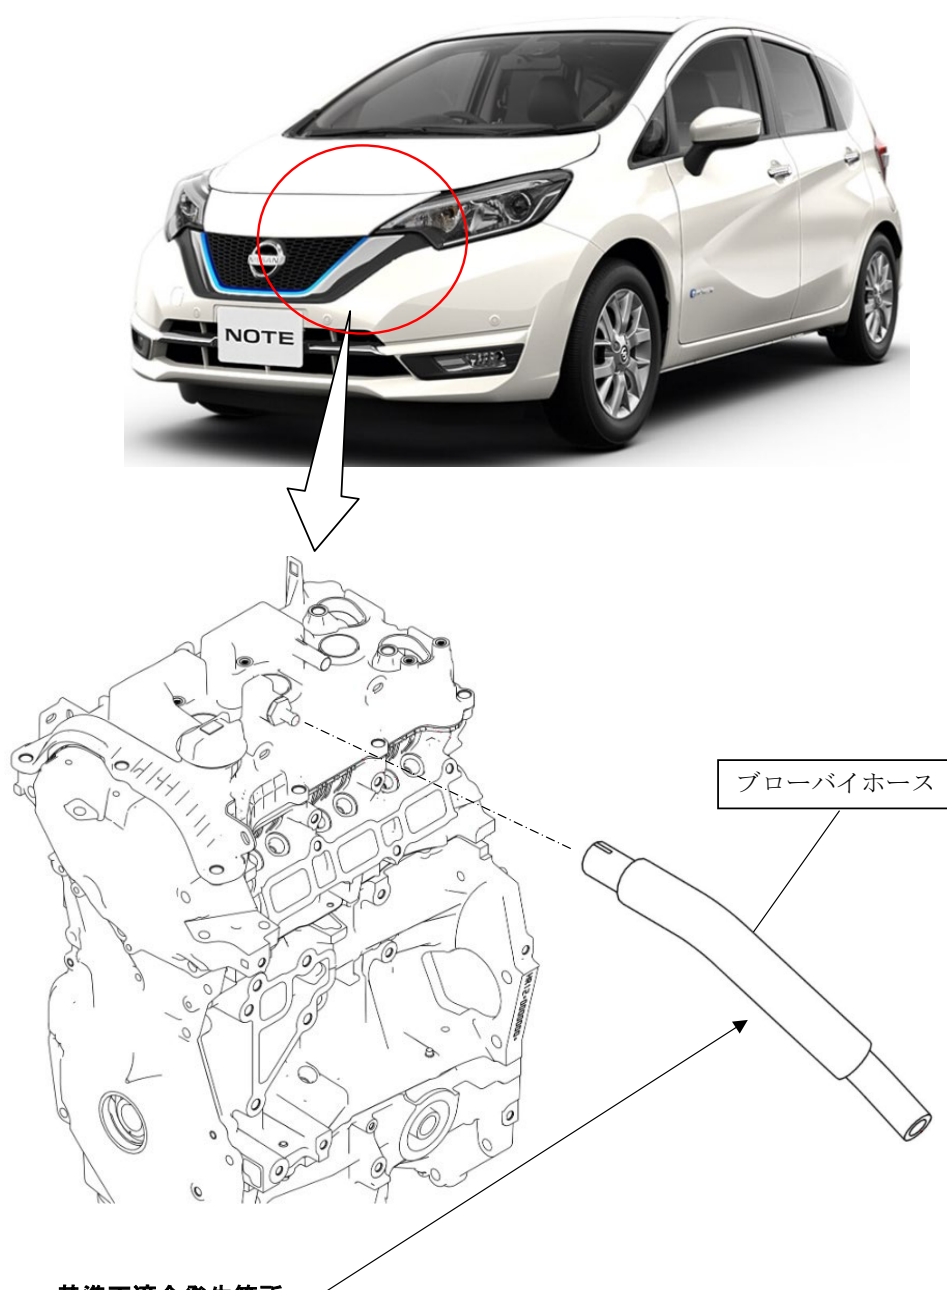
### 基準不適合発生箇所

発電用エンジンのブローバイガスを吸気管に導くブローバイホースにおいて、開発時の評価が不十分のため、ホース表面の劣化を防止するプロテクタの寸法が不足している。  
このため、使用過程においてプロテクタで覆われていない部位のホース表面に亀裂が発生し、最悪の場合、エンジンが始動せず、走行中にモーターが停止し、走行できなくなるおそれがある。

### 改善の内容

全車両、当該ブローバイホースを対策品（プロテクタ延長品）と交換する。

識別：黄色のシールをモデルナンバープレートの右横に貼り付ける。
