## 改善箇所説明図

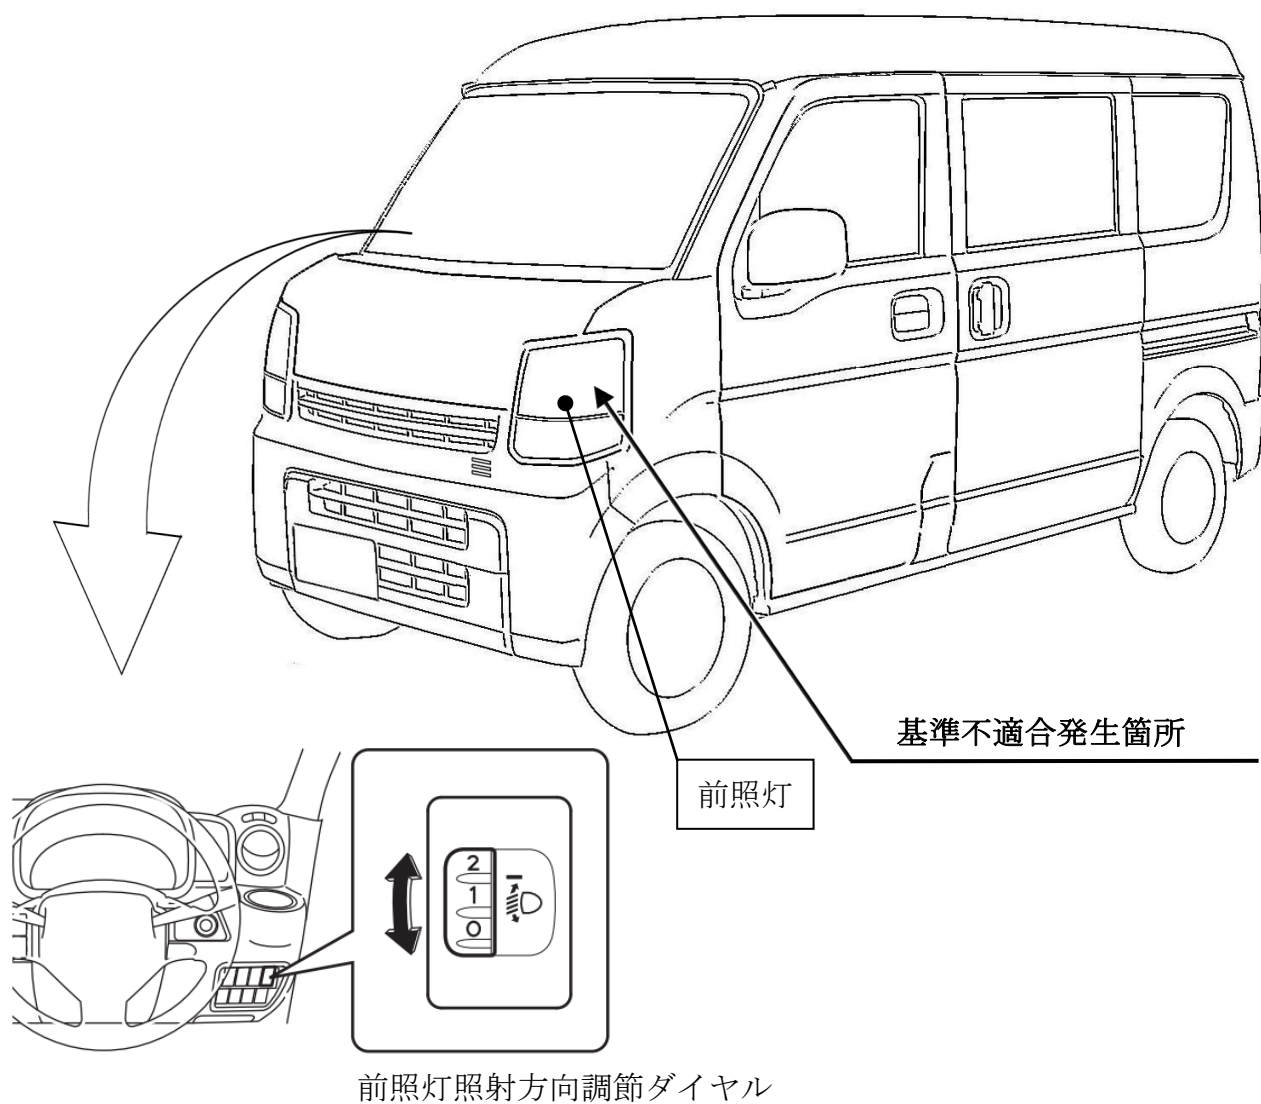
手動式の前照灯照射方向調節装置付きのすれ違い用前照灯において、不適切な調節位置で光軸の調整、検査を行ったものがある。そのため、光軸が保安基準を満足していないおそれがある。

注：  は点検し、調整する部品を示す。

全車両、前照灯の光軸を点検し、調整が必要な場合は光軸調整を行う。

識別：ID プレートに青色のシールを貼付する。
