## 改善箇所説明図

### 基準不適合発生箇所

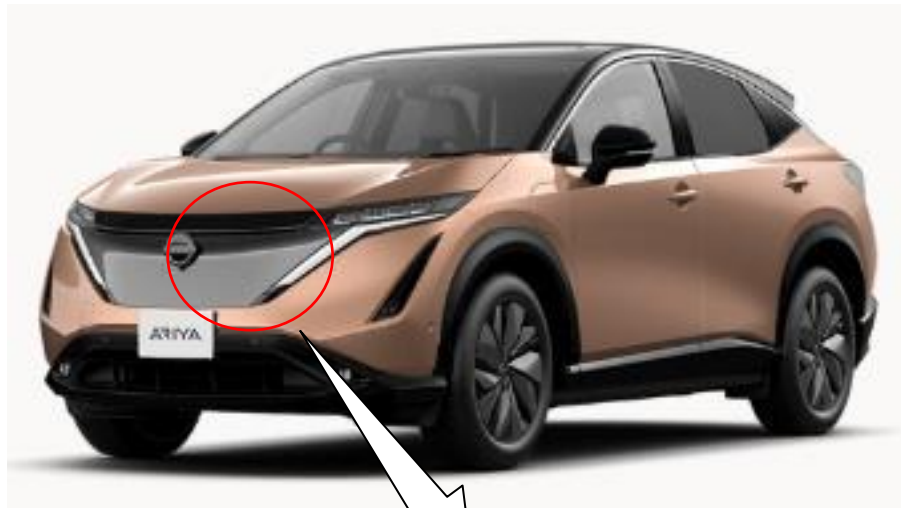
インバータ

駆動モータを制御しているインバータにおいて、駆動モータの異常判定プログラムが不適切なため、駆動モータの不要な異常判定を行うことがある。そのため、コンビネーションメータにEVシステム警告メッセージを表示するとともに、駆動モータ出力を停止させることで、走行できなくなるおそれがある。

全車両、インバータの制御プログラムを修正する。

識別：銀色のシールをモデルナンバープレートの右横に貼り付ける。

注：  は、プログラムを修正する部品を示す。
