## 改善箇所説明図

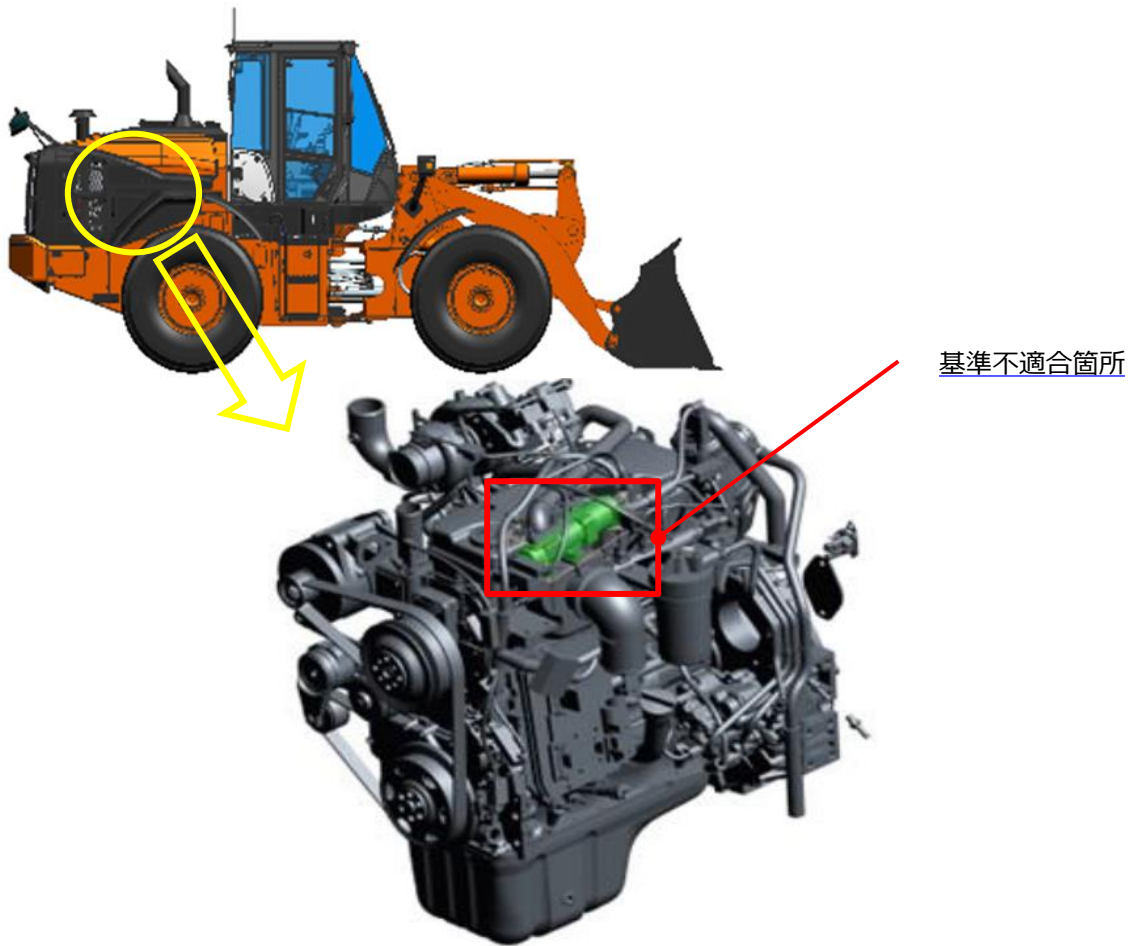
注:   は交換部品を示す。

ショベル・ローダのエンジン排気ガス再循環装置において、再循環させる排気ガス流量を調整するバルブ(EGRバルブ)の組付け手順が不適切なため、EGRバルブに亀裂が発生することがある。そのため、亀裂部分から再循環ガスが漏れることで排出ガスの基準値を満たさなくなるおそれがある。

改善措置の内容: 全車両、正しい組付け手順で新品のEGRバルブに交換を実施する。

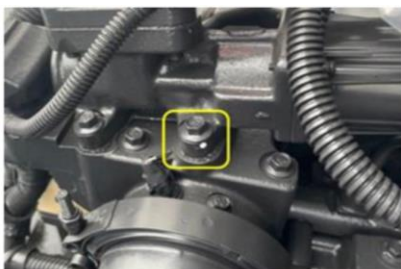
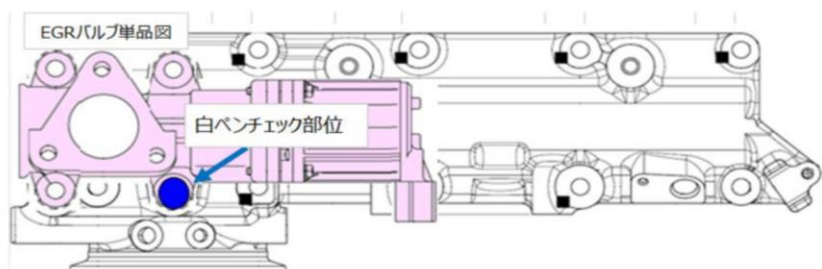
### ■ 識別

EGRバルブ取付ボルトに白ペンでマーキングを行う。
