## 改善箇所説明図

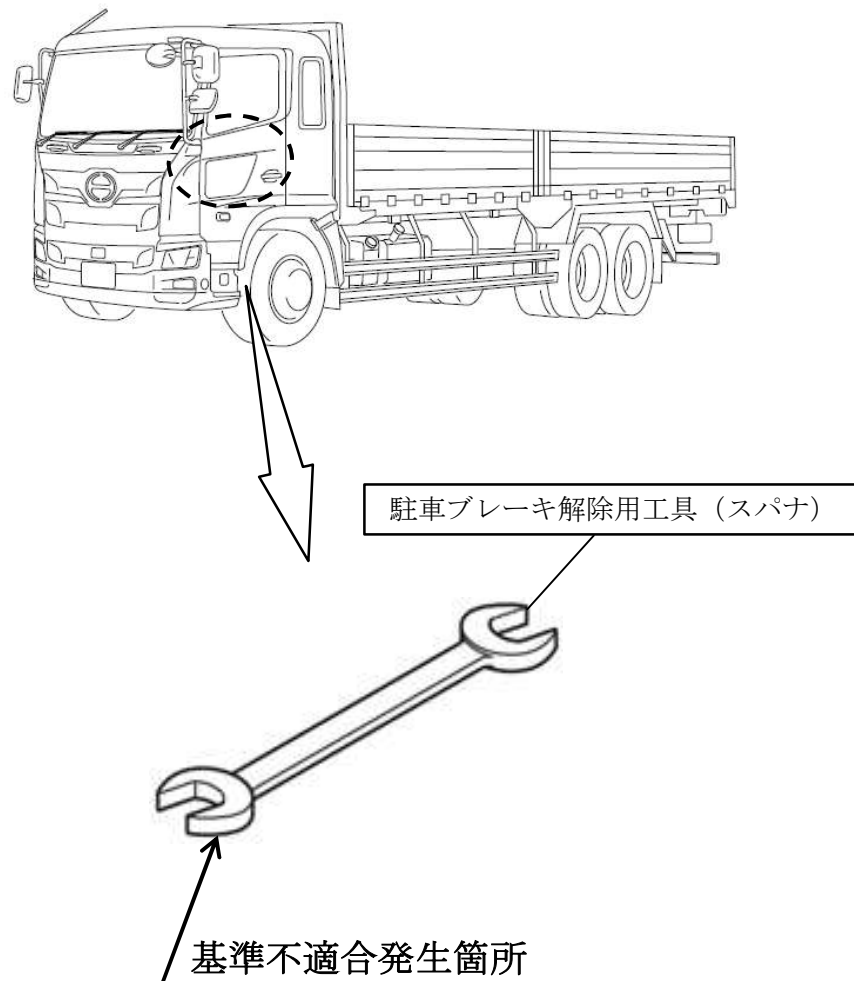
注：   は搭載する部品を示す。

大・中型トラックおよび大・中型観光バスにおいて、車載工具の搭載指示が不適切なため、駐車ブレーキ解除用工具（スパナ）が搭載されていない。そのため、故障等により駐車ブレーキが作動したままの状態となった場合に、当該工具を用いて解除することができない。

全車両、駐車ブレーキ解除用工具（スパナ）を搭載する。

識別：改善済車両には、所定の位置に黒色ペイントを塗布する。

トラック：シリアルナンバープレートの左側上

バス：運転者席左側ドア開口部のシリアルナンバープレートの左側上
