## 改善箇所説明図

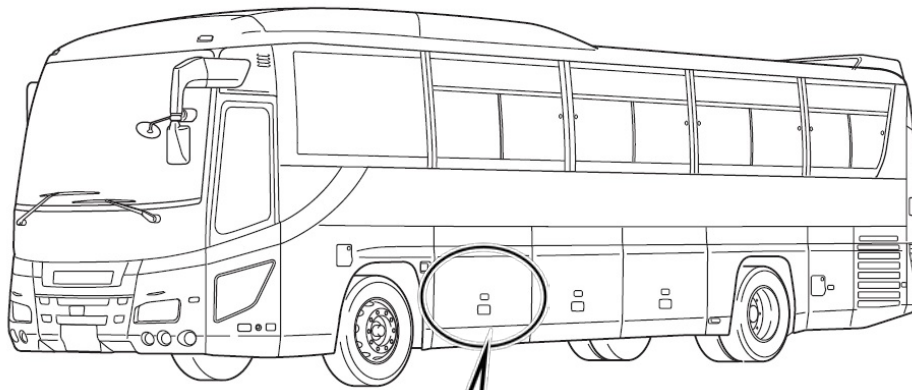
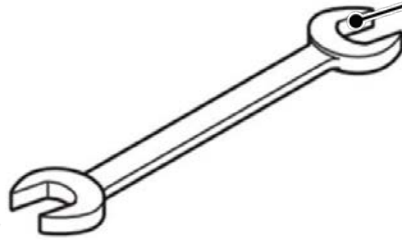
駐車ブレーキ解除用工具（スパナ）

基準不適合発生箇所

大・中型観光バスにおいて、車載工具の搭載指示が不適切なため、駐車ブレーキ解除用工具（スパナ）が搭載されていない。そのため、故障等により駐車ブレーキが作動したままの状態となった場合に、当該工具を用いて解除することができない。

全車両、駐車ブレーキ解除用工具（スパナ）を搭載する。

識別：運転者席左側ドア開口部のシリアルナンバープレートの左側上に、識別ペイント（黒色）を塗布する。
