## 改善箇所説明図

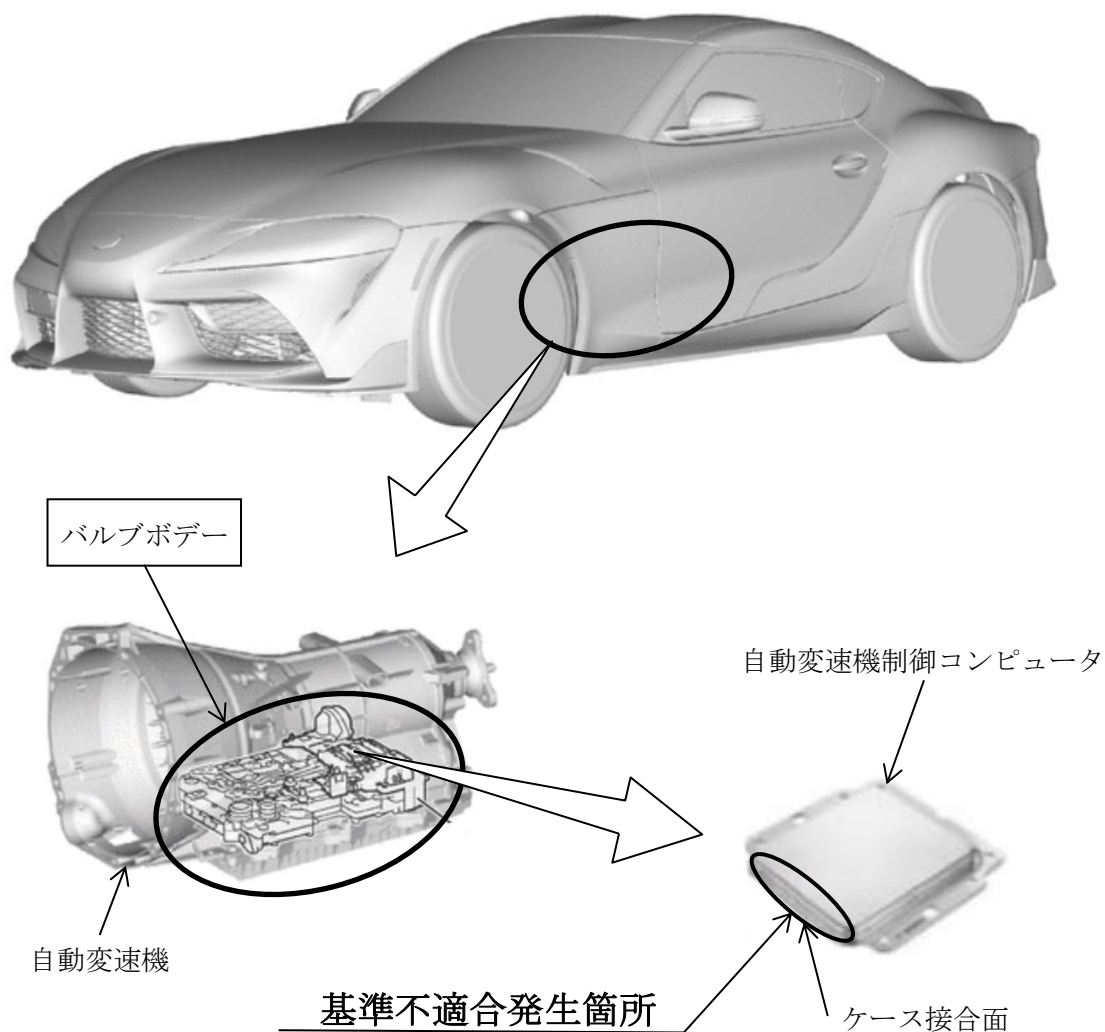
注：□ は交換部品を示す。

自動変速機内の制御コンピュータ（ECU）において、溶接機の管理が不適切なため、ECUケース接合面に溶接不良のものがあ。そのため、そのままの状態で使用を続けると、トランスミッションフルードがケース内部に浸入してフルード内の金属粉により短絡回路が形成され、最悪の場合、走行不能となるおそれがある。

全車両、良品の自動変速機制御コンピュータを搭載したバルブボデーと交換する。

識別：改善済車両には車台番号打刻の左上部に黄色ペイントを塗布する。
