## 改善箇所説明図

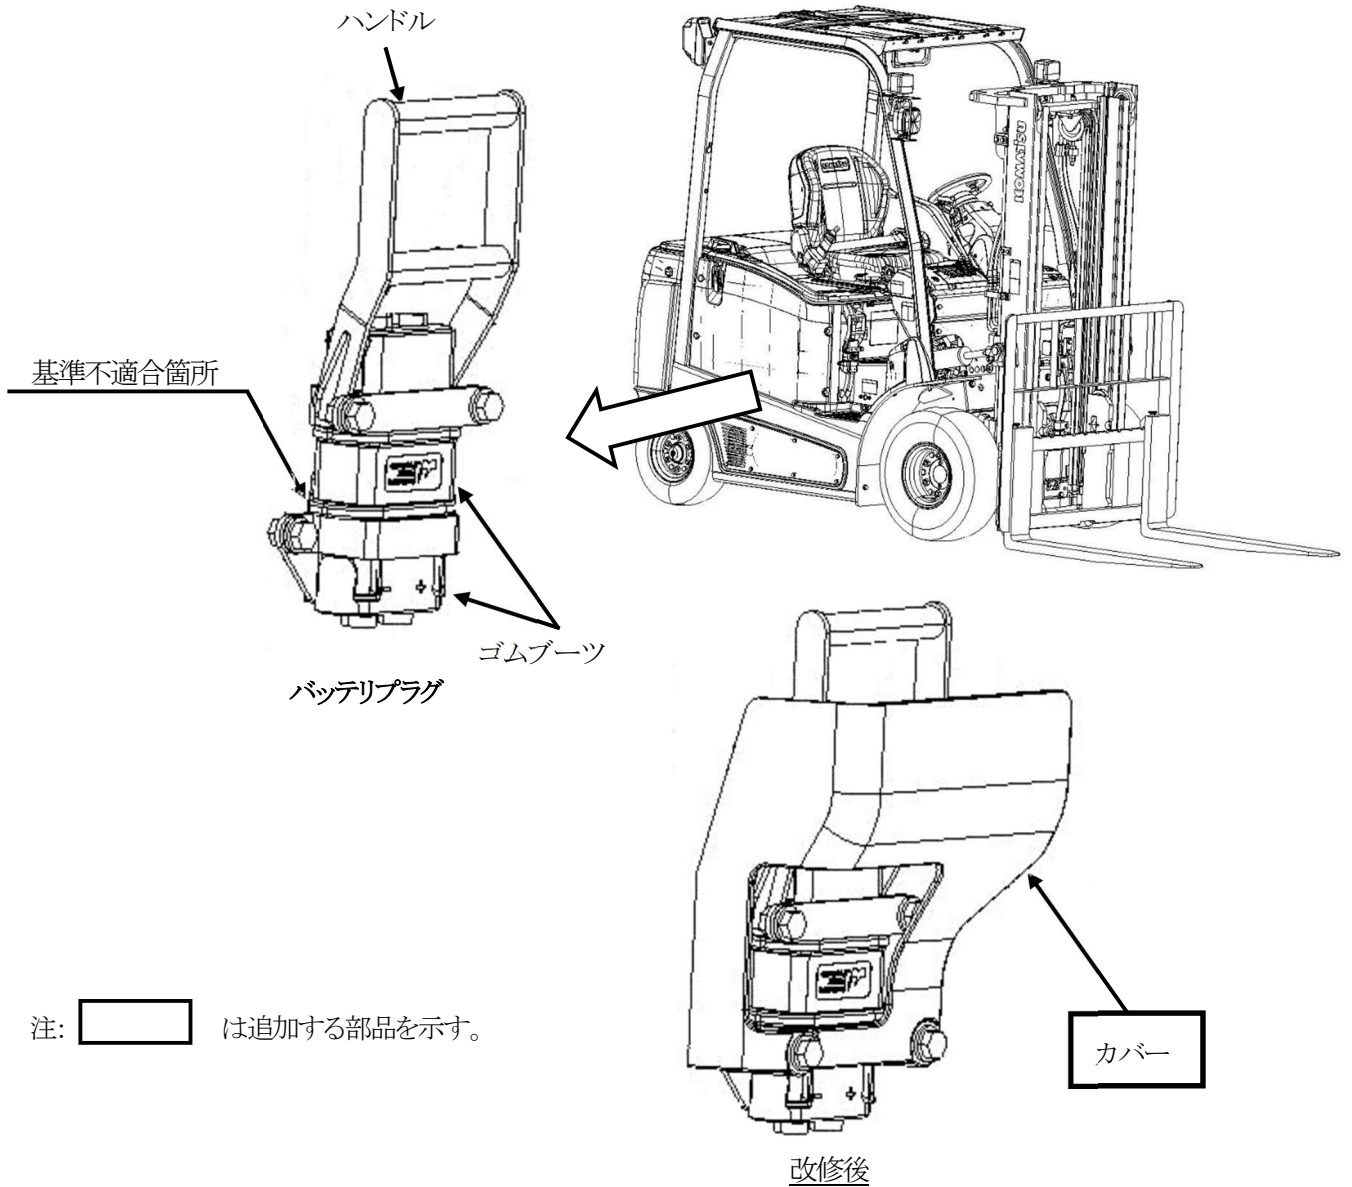
バッテリー式フォーク・リフトのバッテリープラグにおいて、オペレーター等が接触することに対する設計検討が不十分なため、バッテリープラグのハンドルに接触すると、バッテリープラグが勘合不良になることがある。そのため、そのまま使用を続けると、バッテリープラグ勘合部の端子より発熱し、最悪の場合、火災に至るおそれがある。

改善措置の内容: 全車両、バッテリープラグにカバーを取り付ける。

識別: カバーの有無で識別する。
