## 改善箇所説明図

### 基準不適合発生箇所

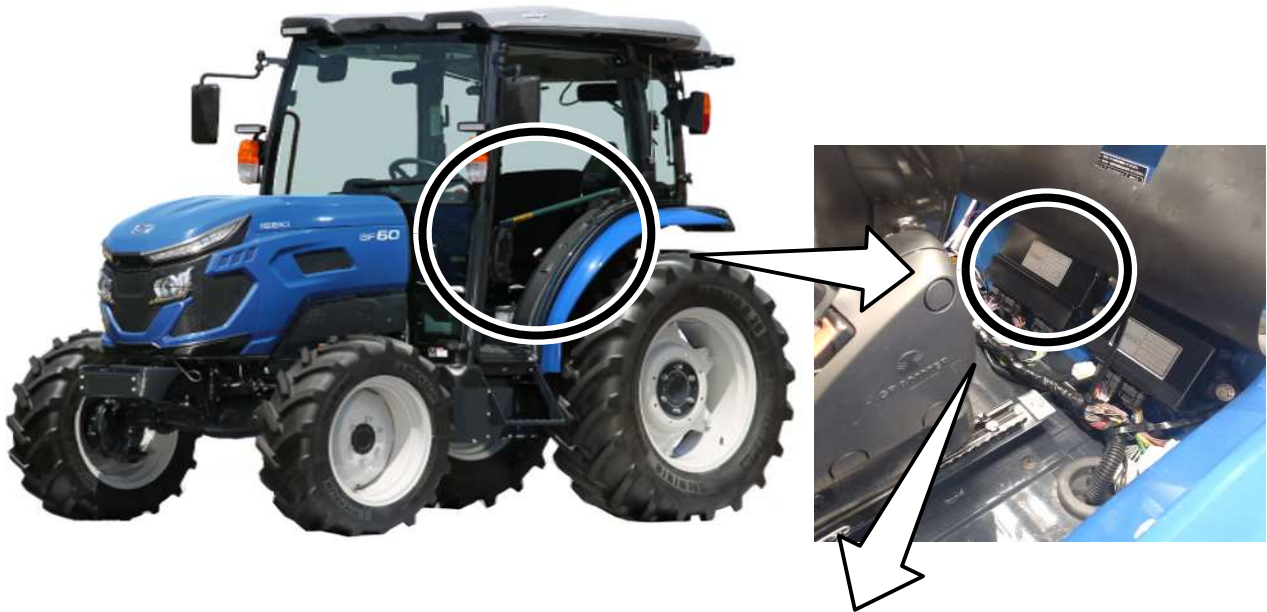
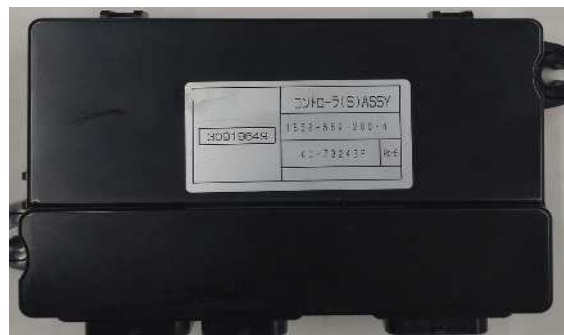
車両制御ユニット

注：   はプログラムを書き換える部品を示す

農耕トラクタの車両制御ユニット（ECU）において、制御プログラムが不適切なため、CAN通信を伴う作業機を使用した際に、通信異常が発生することがある。そのため、適切な車両の制御が行えず、最悪の場合、発進時に片側の車輪にブレーキが作動したままとなり、安定した走行ができなくなるおそれがある。

全車両、車両制御ユニットの制御プログラムを対策プログラムに書き換える。

識別：改善実施済車には、型式銘板の近傍にリコール届出番号の入ったステッカーを貼付する。
