## 改善箇所説明図

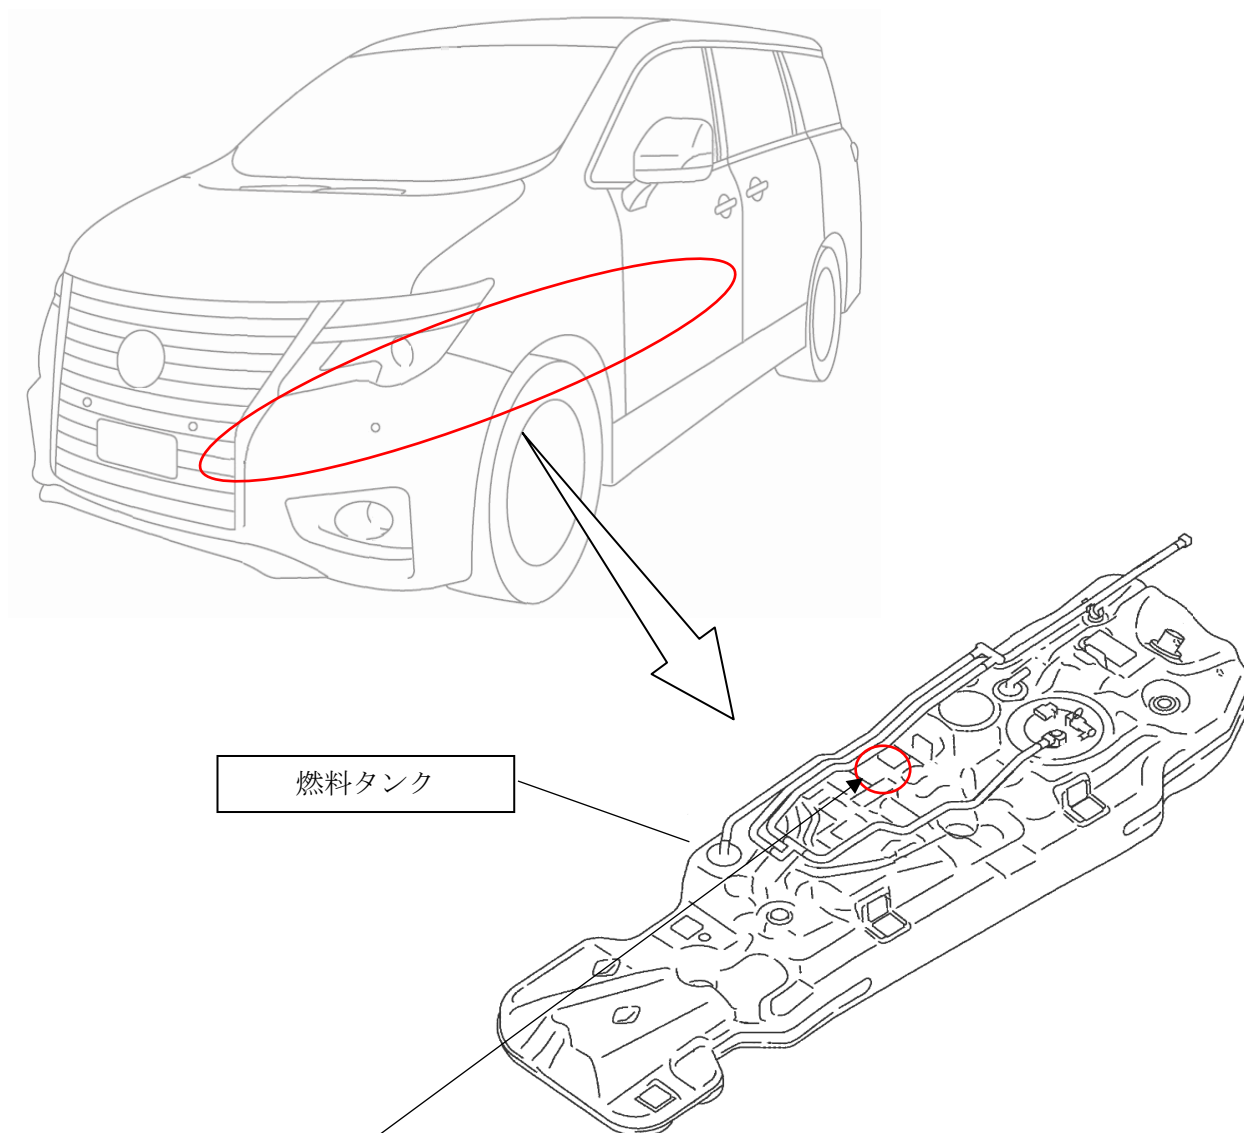
### 基準不適合発生箇所

燃料タンクにおいて、製造工程が不適切なため、燃料タンク上面の構成部品が適切に溶着されていないものがある。そのため、使用過程における車両振動等により溶着部の一部が剥がれ、燃料を満タンに給油すると当該溶着部から燃料が漏れるおそれがある。

全車両、燃料タンクの製造番号を確認し、該当する場合は良品と交換する。

識別：銀色のシールをモデルナンバープレート内に貼り付ける。

注：  は、交換部品を示す。
