## 改善箇所説明図

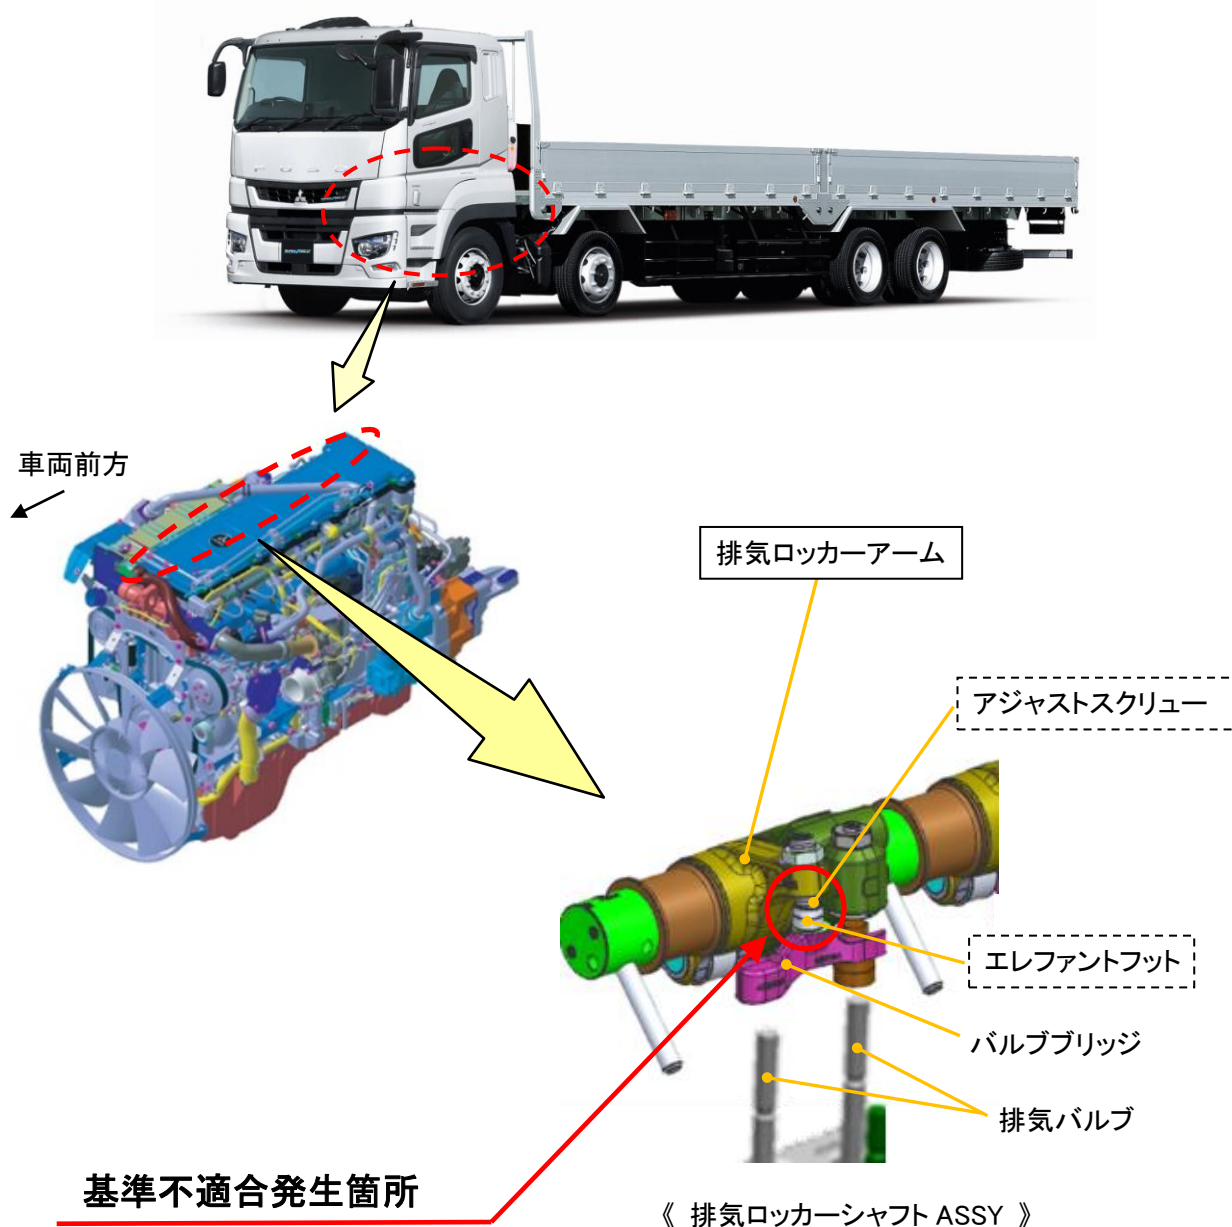
6R20 型エンジンを搭載した大型トラックにおいて、排気ロッカーアームのアジャストスクリューの潤滑性能が不十分なため、長時間のアイドル運転を行うと早期にアジャストスクリューが摩耗及び破損して異音や出力の低下が生じることがある。そのため、そのままの状態で使用を続けると、バルブブリッジが脱落してエンジンが破損し、最悪の場合、走行不能に至るおそれがある。

注：  は対策品に交換する部品を、 は一式に含まれる部品を示す。

全車両、排気ロッカーアーム一式を対策品に交換する。

識別：作業完了車には、シリンダーブロック左側後方の上部に白色ペイントを塗布する。
