# 改善箇所説明図

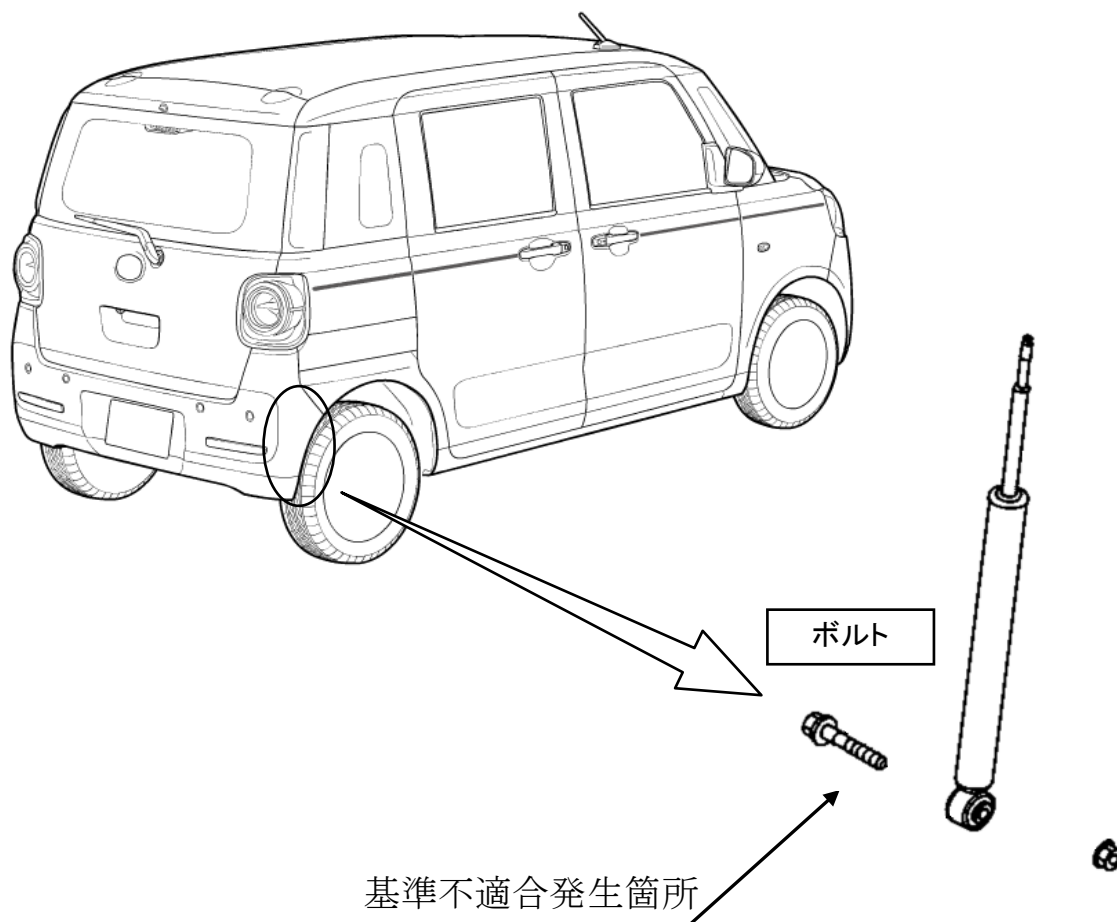
注：□ は交換する部品を示す。

リヤショックアブソーバの交換修理用部品において、誤って正規品よりも短いボルトを同梱する設定にしていた。そのため、交換時に当該ボルトを使用した場合、走行中の振動等により緩みが生じて異音が発生し、最悪の場合、締結が外れて走行安定性を損なうおそれがある。

全車両、リヤショックアブソーバの取付けボルトを点検し、誤ったボルトが取付けられている場合はボルトを正規品と交換する。

運転者席側シート下の車台番号打刻 1 桁目の上側に黄色ペイントを塗布する。
