## 改善箇所説明図

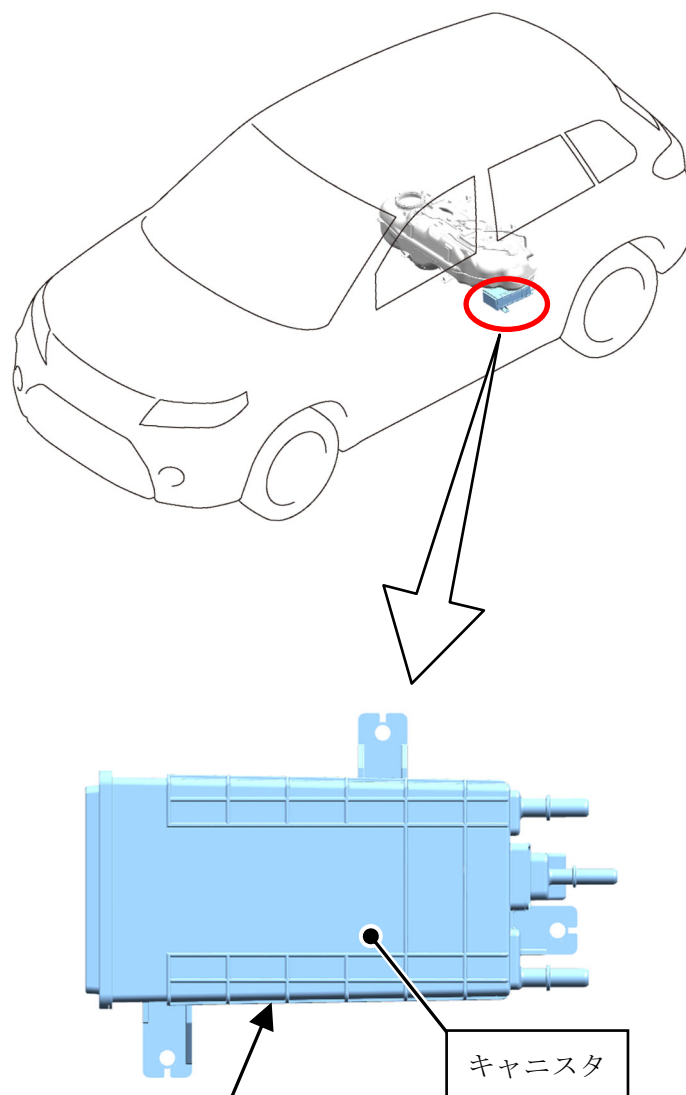
燃料蒸発ガス抑止装置（キャニスタ）において、キャニスタケース形状が不適切なため、活性炭充填量が少ないものがある。また、使用過程においてキャニスタケースが変形するものがあり、そのため、キャニスタ内に隙間ができてキャニスタ性能が低下し、保安基準第31条（有害なガスの発散防止装置）の基準に適合しないおそれがある。

注：  は交換する部品を示す。

全車両、キャニスタを対策品と交換する。

識別： IDプレートに赤色のシールを貼付する。
