## 改善箇所説明図

### 基準不適合発生箇所

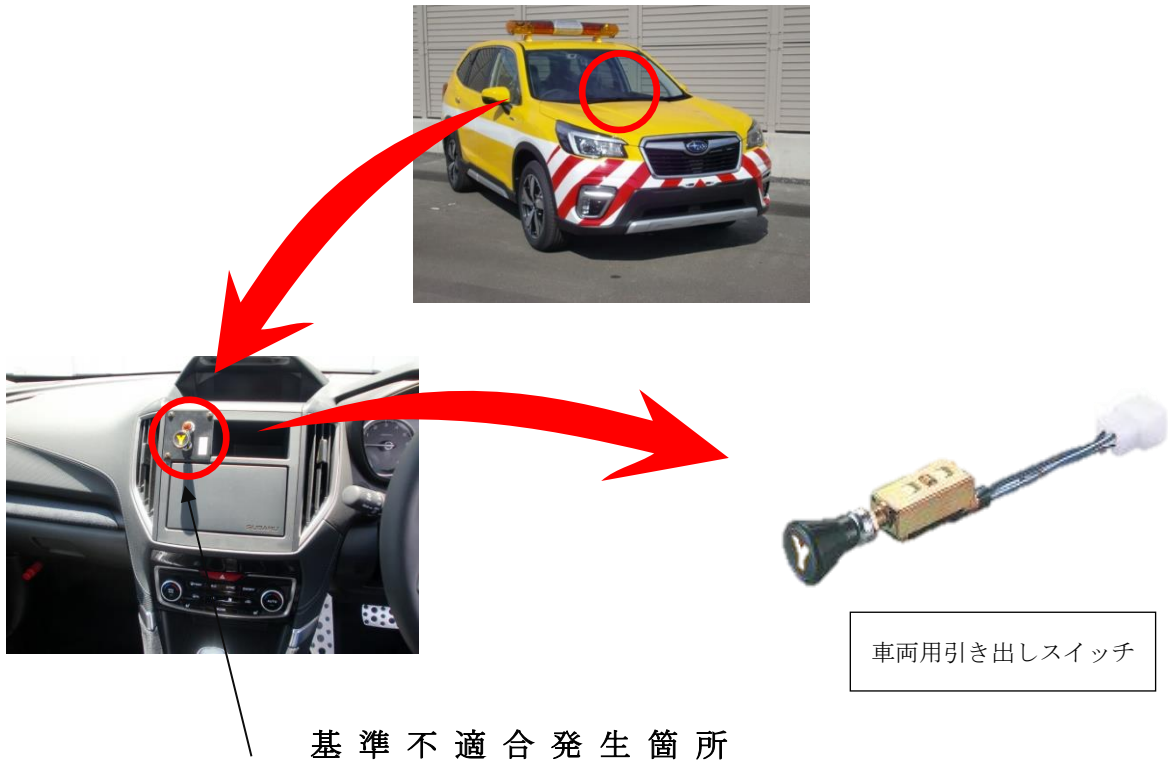
道路維持作業用自動車等に備えた散光式警光灯において、車両用引き出しスイッチの製造工程が不適切なため、スイッチ接点にグリスを塗布していないものがある。そのため、スイッチ操作を繰り返すと、導通不良により散光式警光灯が点灯中に消灯する又は減光が出来なくなるおそれがある。

注:  は交換する部品を示す。

全車両、車両用引き出しスイッチを良品と交換する。

識別: 打刻車台番号の1桁目の下に黄色ペイントを塗布する。
