## 改善箇所説明図

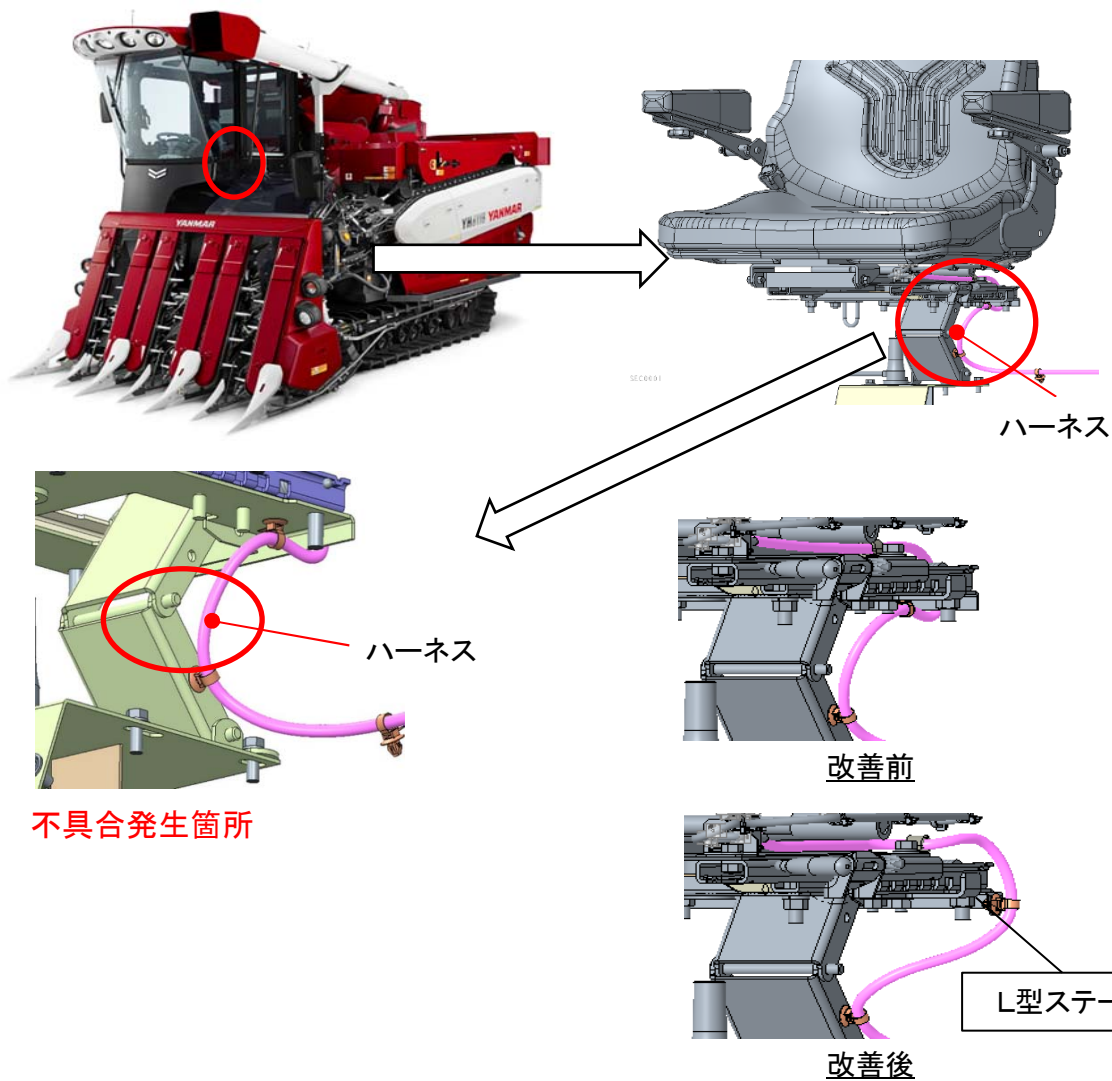
### 不具合発生箇所

刈取脱穀作業車の乗員の着座を検知するセンサーのハーネスにおいて、設計段階の評価が不十分なため、座席近傍の配策に不備があり、可動部分に近づくものがある。そのため、乗員が座席位置を調整した場合、ハーネスが可動部分に挟まり、損傷しショートすることで、最悪の場合、キースイッチヒューズが溶断するため、エンジンが停止し、再始動できなくなるおそれがある。

は追加部品を示す。

全車両、当該ハーネスの配策を変更する。又ハーネスを確認し損傷がある場合は、ハーネスを補修する。

運転席左側に貼付されているシリアルナンバーラベルの横に No.      のステッカーを貼付する。
