## 改善箇所説明図

### 【不具合の内容】

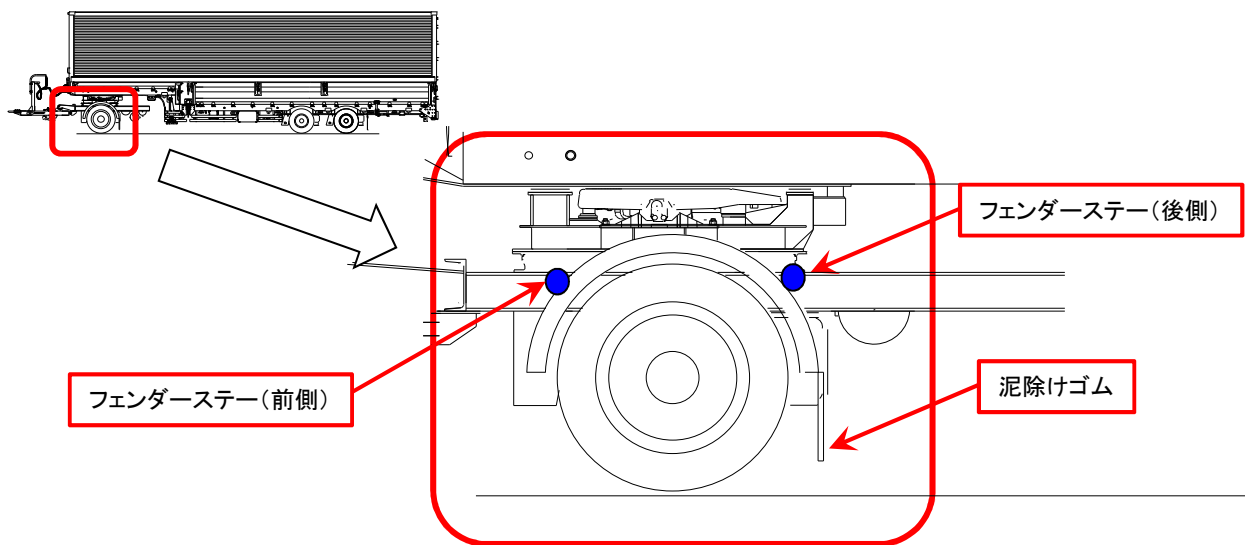
| | フェンダーステア（前側） | フェンダーステア（後側） | 泥除けゴム |
| 交換前 | | | |
| 交換後 | | | |

は交換する部品を示す。

ドリー付バントレーラのドリー部フェンダーステアにおいて、振動における検討が不十分なため、当該ステアの強度が不足している。そのため、走行時の振動により当該ステアに亀裂が生じ、最悪の場合、当該ステアが破断し、フェンダーと共に脱落することで、他の交通の妨げになるおそれがある。

全車両、ドリー部のフェンダーステアおよび泥除けゴムを対策品に交換する。

改善実施済車には、ドリー部の製造番号付近にNo.5556のステッカーを貼付する。
