## 改善箇所説明図

### 基準不適合発生箇所

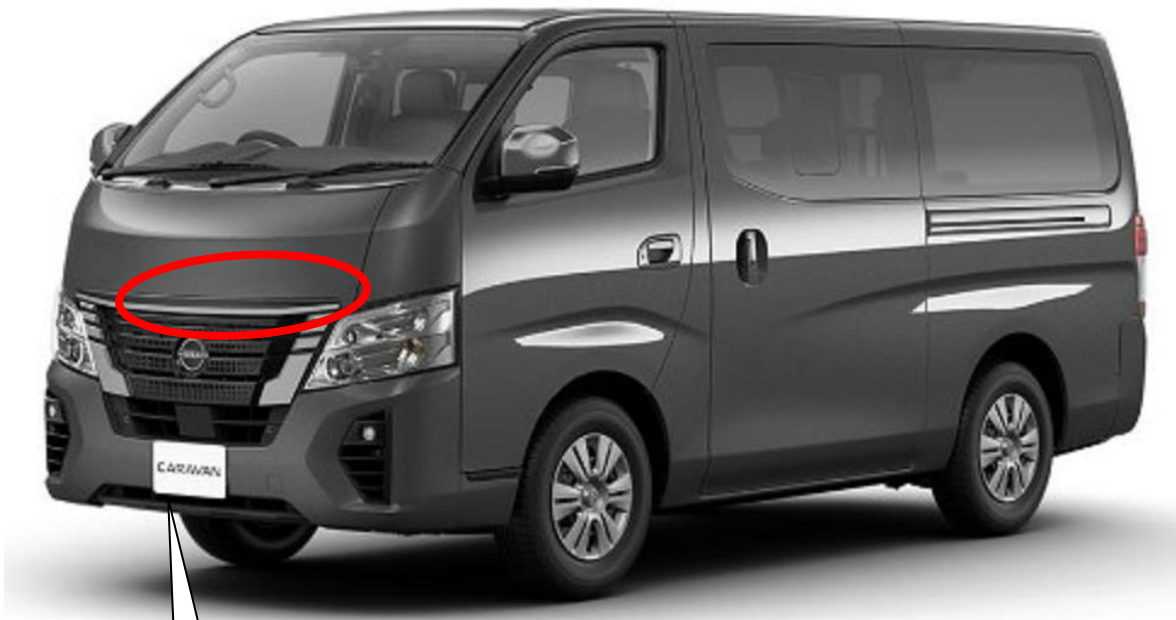
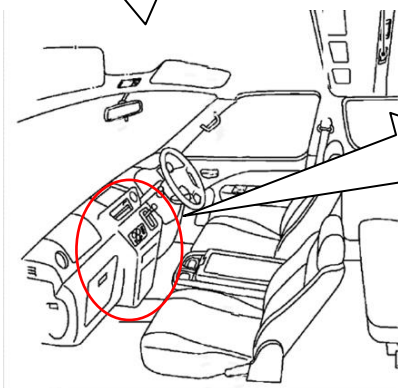
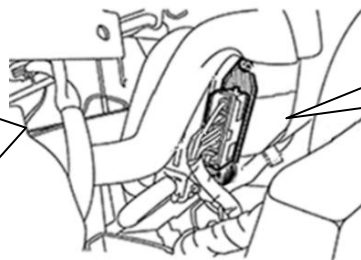
PTCヒータハーネス

PTCヒータ

暖房を補助するPTCヒータにおいて、制御が不適切なため、ヒータが最大出力で作動する状態で繰り返し使用した場合、PTCヒータの発熱により、PTCヒータハーネスコネクタ端子が変形することがある。そのため、そのままの状態で使用を続けると、端子部が接触不良により高温となりコネクタが溶損し、最悪の場合、車両火災に至るおそれがある。

全車両、PTCヒータを新品に交換するとともに、PTCヒータハーネスを対策品に交換する。なお、交換部品の準備ができるまで、一時的に機能停止の措置をする。

識別：青色のシールをモデルナンバープレートの右横に貼り付ける。
