## 改善箇所説明図

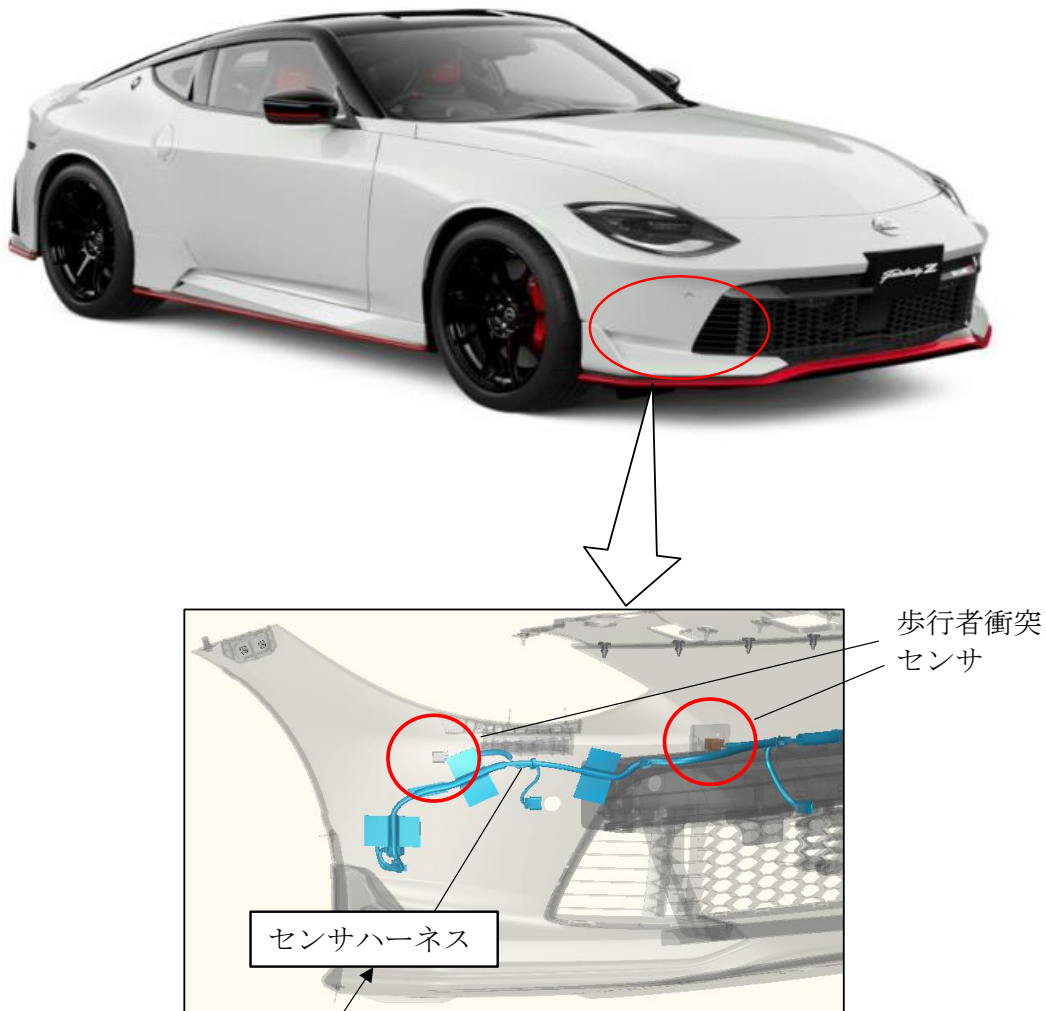
ポップアップフードの電気配線において、バンパーハーネスのコンネクタ端子配列が不適切なため、歩行者衝突検知センサの入力値が正しく演算されない。そのため、歩行者との衝突時にポップアップフードが正常に作動しない場合があり、最悪の場合、歩行者との衝突時に歩行者頭部保護の基準を満足しないおそれがある。

正しい端子配列のバンパーハーネスに交換する。

識別：金色のシールをモデルナンバープレートの右横に貼り付ける。

注：  は、交換部品を示す。
