## 改善箇所説明図

### 基準不適合発生箇所

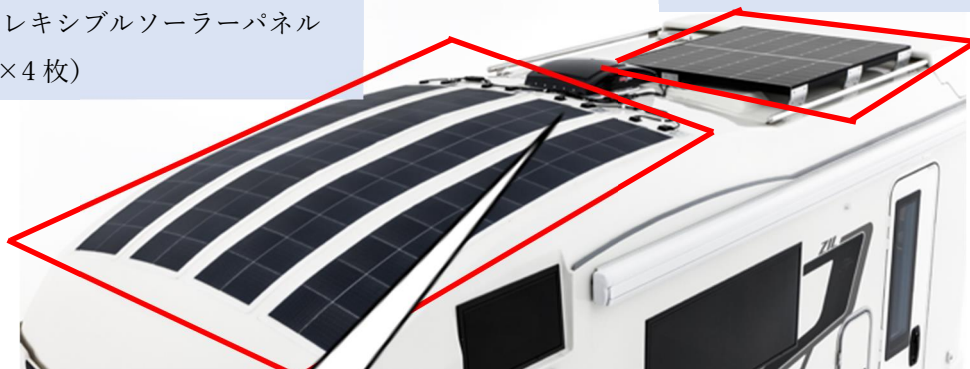
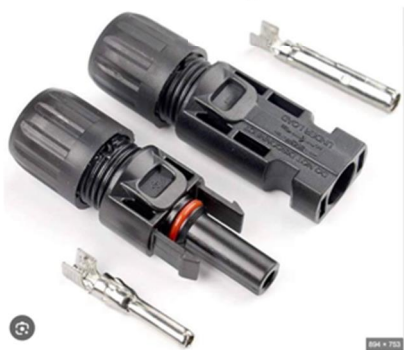
MC4 コネクター

240W フレキシブルソーラーパネル  
(120W×2枚) または  
480W フレキシブルソーラーパネル  
(120W×4枚)

228W ソーラーパネル

ソーラーパネル接続用の MC4 コネクターにおいて、製造工程が不適切なため、端子施工が不完全なものがある。そのため、接触不良によりコネクターが溶着し、最悪の場合、火災に至るおそれがある。

全車両、該当箇所について新品コネクターへ交換し正しい端子施工を行う。
