## 改善箇所説明図

基準不適合発生箇所  
(部品名)電源非供給カプラ

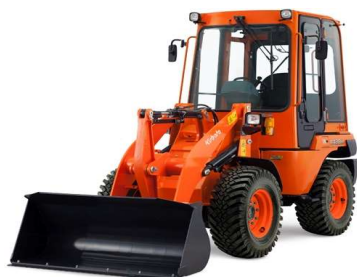
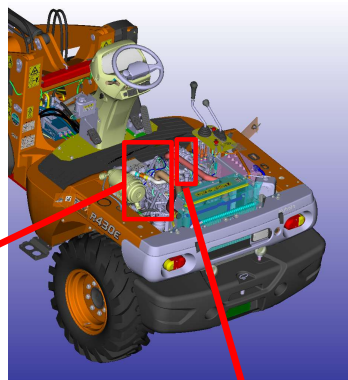
エンジン拡大図

ヒータ(2個)

ハーネス接続箇所

サービスポート仕様(※)のショベル・ローダにおいて、作業指示等が不十分だったため、ブローパイガス回路のヒータハーネスを誤って電源非供給カプラに接続したことに伴い、ヒータが機能しない可能性がある。そのため、そのまま使用を続けると、寒冷環境下でブローパイガス回路が凍結閉塞することでエンジンブローパイガス圧が上昇、エンジンオイルが逆流し、最悪の場合、エンジンが過回転して破損するおそれがある。

サービスポート仕様の対象車両に対し誤ったハーネス接続が確認された場合、正規のハーネス接続に修正する。

ハーネスの接続で識別する。
