## 改善箇所説明図

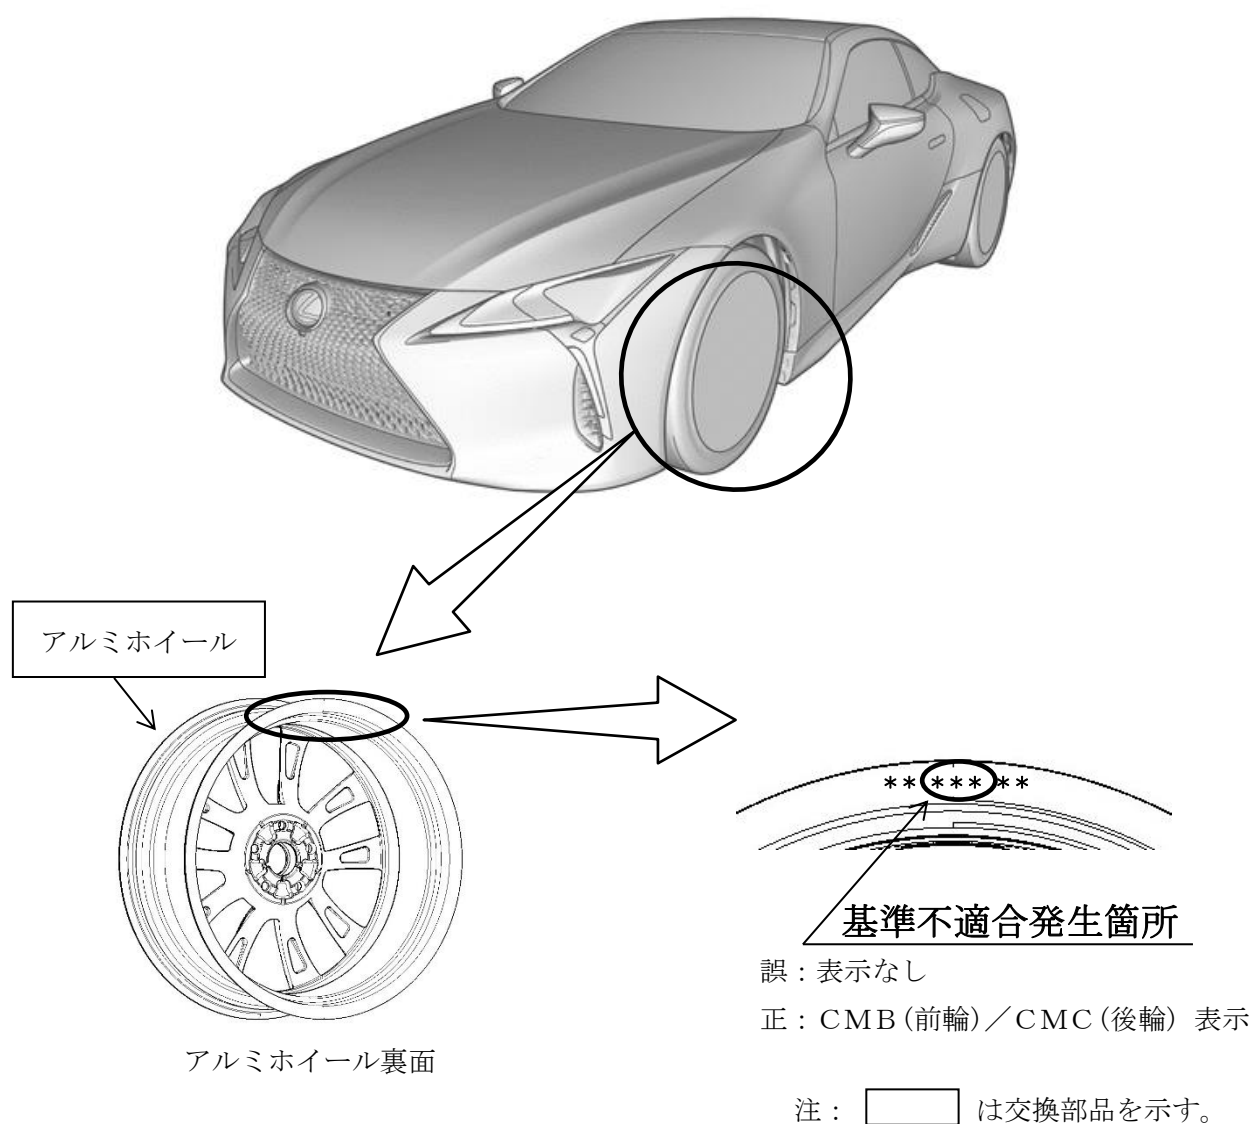
アルミホイールにおいて、製造工程の部品管理が不十分なため、車両を代表する記号表示がない開発時に試作したホイールを誤って装着したものがある。そのため、保安基準第9条（走行装置等の基準）に適合しない。

全車両、ホイール裏面の車両を代表する記号表示を点検し、表示がないものは良品と交換する。

識別：改善済車両には車台番号のハイフンの下に黄色ペイントを塗布する。
