## 改善箇所説明図

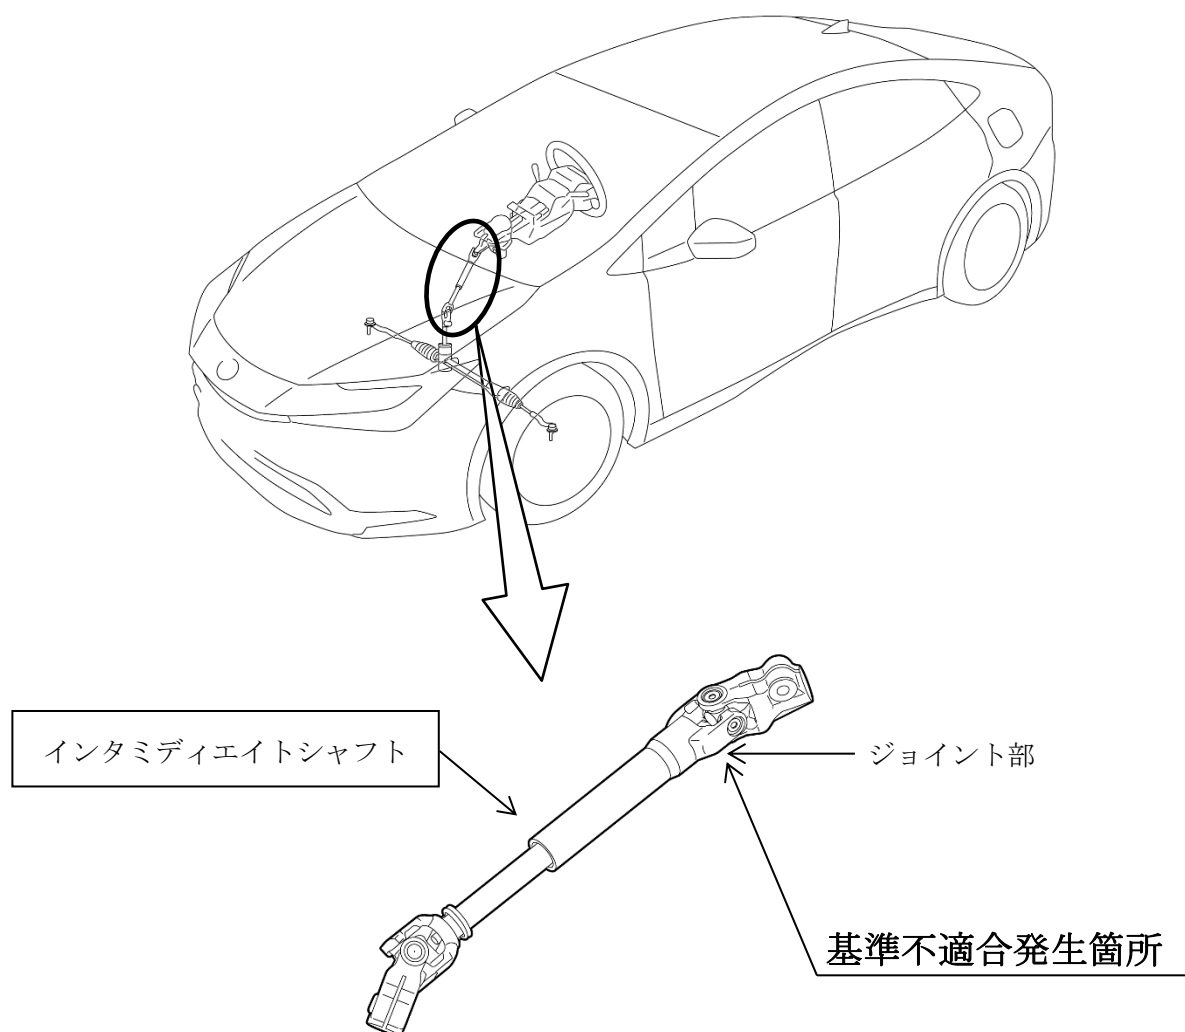
注：  は交換部品を示す。

インタミディエイトシャフトにおいて、プレス加工工程の検討が不十分であったため、ジョイント部の成型時に亀裂が生じているものがある。そのため、使用過程で亀裂が進展して破断し、最悪の場合、操舵不能となるおそれがある。

全車両、インタミディエイトシャフトを良品に交換する。

識別：改善済車両には車台番号のハイフン後 1 桁目の上に黄色ペイントを塗布する。
