# 改善箇所説明図

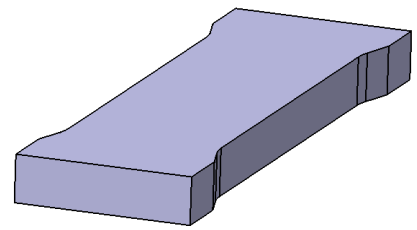
対策品

交換する部品形状の違いで識別する。

全車両、ヘッドガードの当該部品を取り外し、対策品を再溶接する。
