## 改善箇所説明図

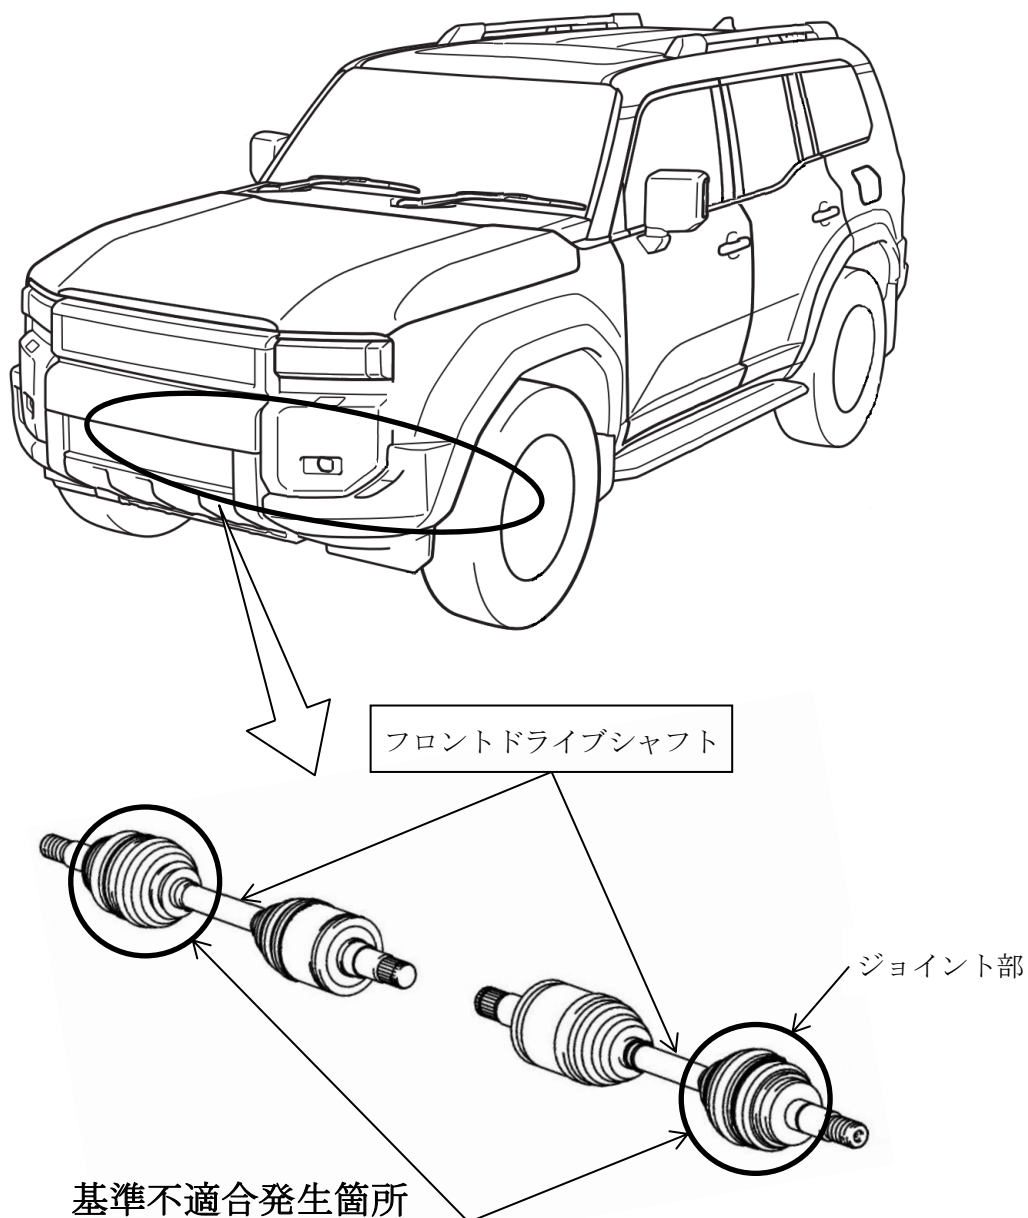
注：□は交換部品を示す。

フロントドライブシャフトにおいて、生産設備の管理が不十分なため、車輪側ジョイント部の構成部品が組付けられていないものがある。そのため、そのままの状態で使用を続けると当該ジョイント部が損傷し、走行不能となるおそれがある。

全車両、左右フロントドライブシャフトの製造番号を点検し、該当する場合は良品と交換する。

識別：改善済車両には車台番号の1桁目の左に黄色ペイントを塗布する。
