## 改善箇所説明図

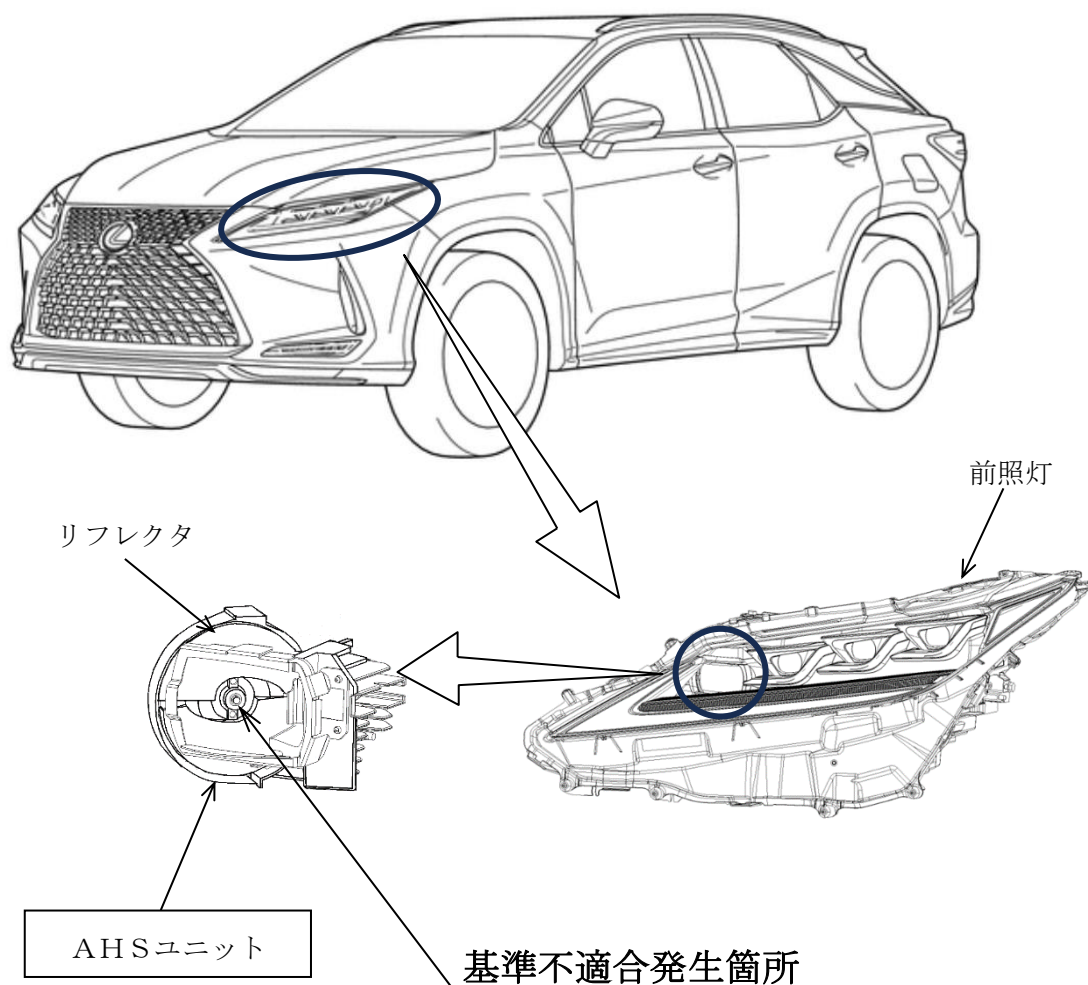
注：  は交換部品を示す。

運転支援装置のAHS<sup>※</sup>において、配光を制御するAHSユニットのリフレクタ取付部の強度検討が不十分だったため、加工油が付着した状態での高温環境下で長時間使用すると亀裂が生じることがある。そのため、亀裂が進行して破損し、警告メッセージが表示され、走行用前照灯が点灯しなくなるおそれがある。

使用者に当該不具合について周知し、警告メッセージが表示された場合は、左右前照灯の製造番号を点検し、該当する場合はAHSユニットを対策品と交換する。なお、交換用部品の準備に時間を要することから、部品の準備ができ次第、使用者に改めて案内し対策品に交換する。

識別：改善済車両には車台番号のハイフン後6桁目の上に黄色ペイントを塗布する。
