# 改善箇所説明図

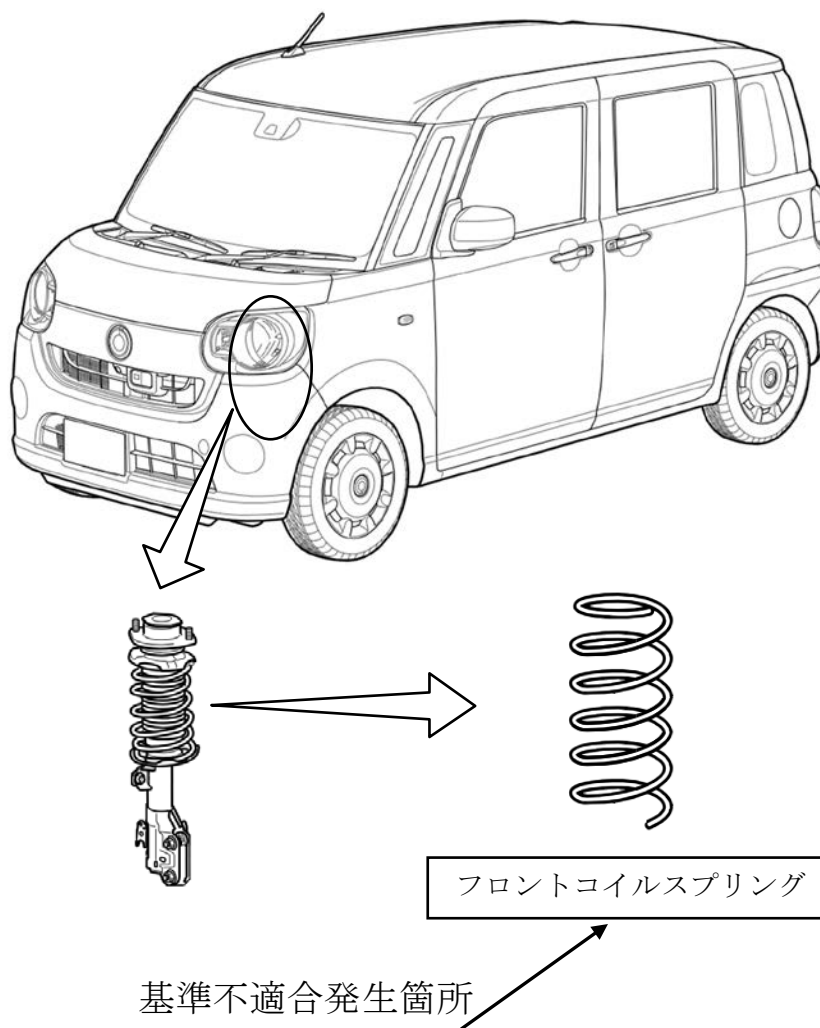
注：□ は交換する部品を示す。

フロントサスペンションにおいて、コイルスプリングの鋼材に対する塗料の密着性が不足しているため、砂や小石を噛み込んだ場合に、塗膜が剥がれやすく、腐食が早期に進行するものがある。そのため、そのまま使用を続けると、コイルスプリングが折損し、最悪の場合、タイヤと接触することでパンクして走行不能となるおそれがある。

全車両、フロントコイルスプリングを対策品と交換する。

改善済車両には、車台番号打刻ハイフンの上側に黄色ペイントを塗布する。
