## 改善箇所説明図

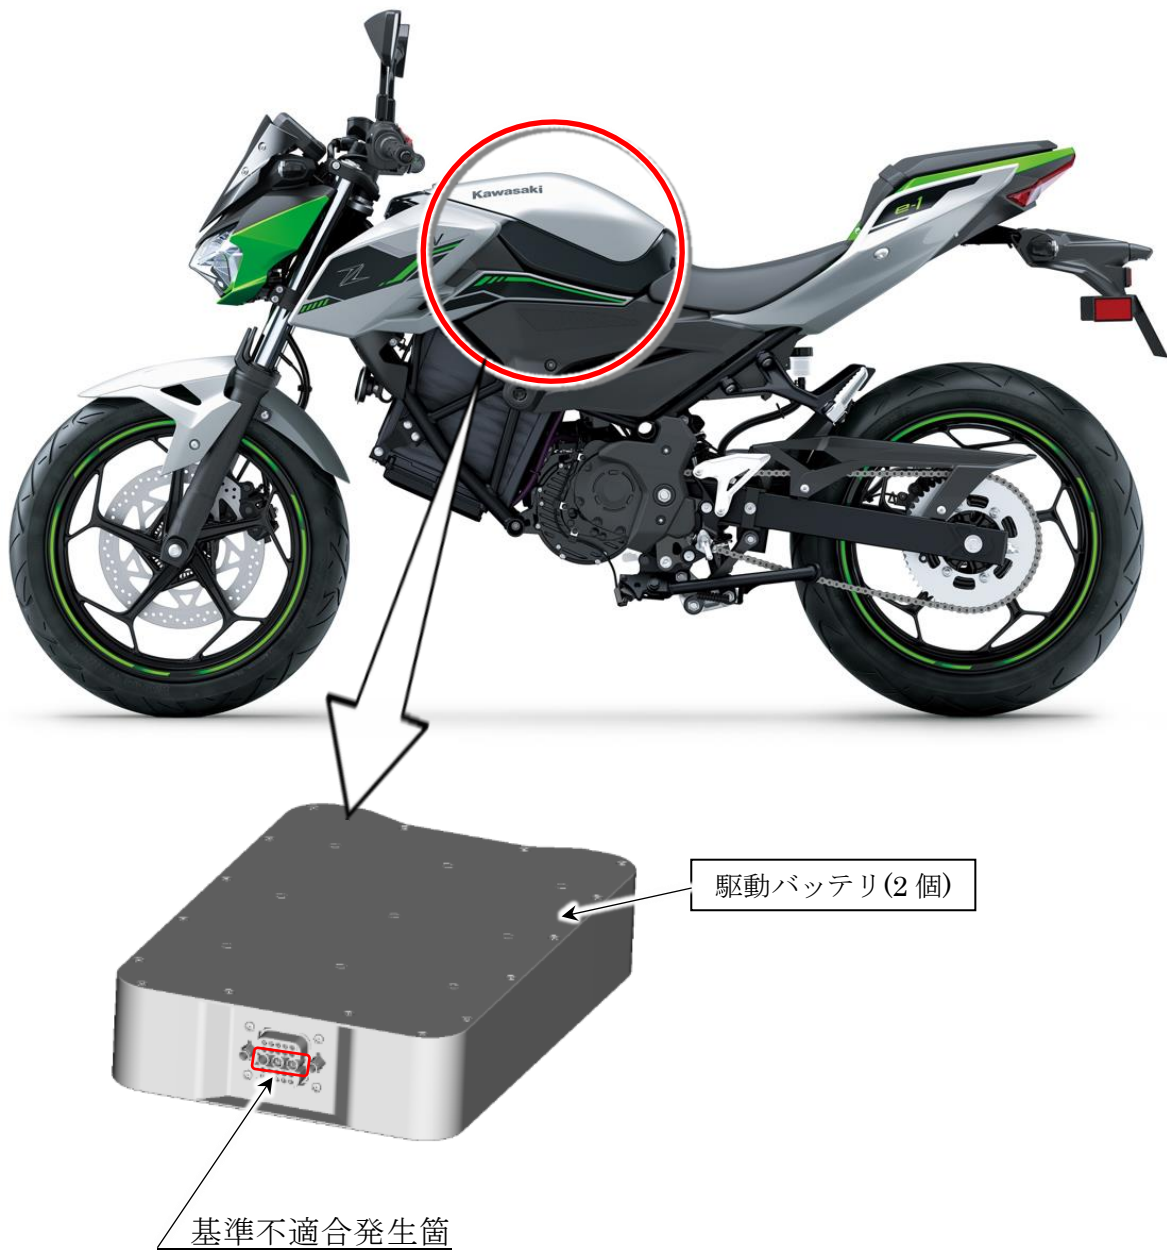
脱着可能な駆動バッテリーにおいて、製造管理が不適切なため、車両への電源供給用の端子が適切に固定されていないものがある。そのため、駆動バッテリーの脱着を繰り返すと、端子が陥没して接触不良となり出力が低下し、最悪の場合、車両が走行不能となるおそれがある。

注：   は、点検部品を示す。

全車両、駆動バッテリーの端子を点検し、不良があるものは良品のバッテリーに交換する。

識別：改善済車両には、車台番号打刻上部に白色ペイントを塗布する。

また、バッテリー側面プロダクトラベル上部に白ペイントを塗布する。
