# 改善箇所説明図

## 【対象車両外観 改善対象部位】

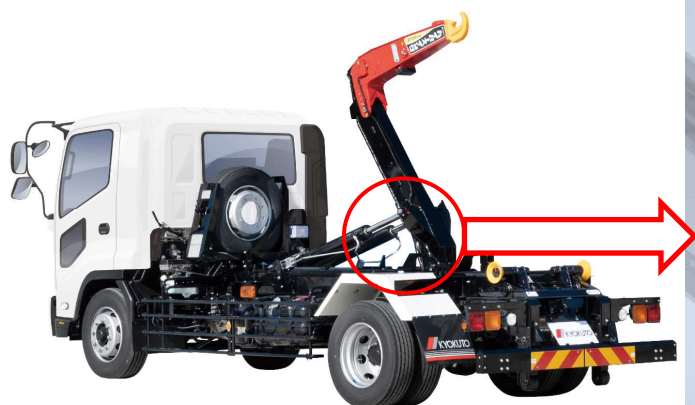
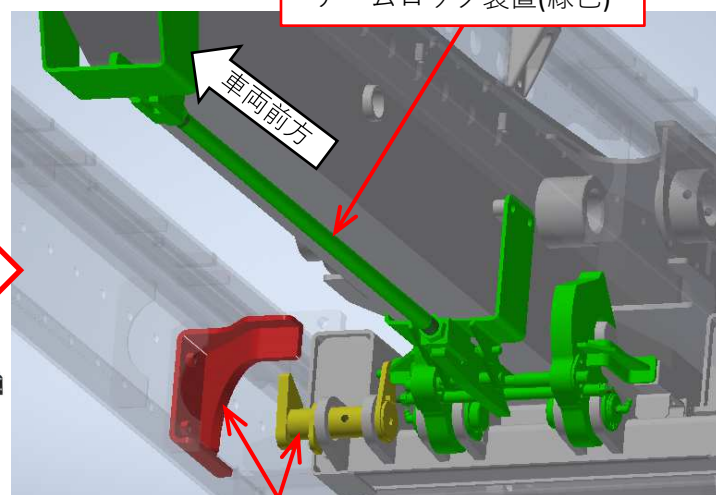
対象部位  
浮き上がり防止装置(赤色:ストッパ、黄色:ロックピン)

脱着装置付きコンテナ専用機能を有する自動車のコンテナ脱着動作時のダンプアームの浮き上がりを防止する装置において、設計検証不足、製造管理不足及び検査工程における確認不足のため、ストッパとロックピンとの隙間が不十分なものがある。そのため、ダンプ動作時に当該装置が破損し、そのままの状態で使用を続けると、最悪の場合、走行中に当該部品が脱落し交通の妨げになるおそれがある。

全車両、浮き上がり防止装置を対策品に交換する。また、アームロックブラケットを点検し、長孔加工されているものは止め止めプレートを追加し、止めナットの締付けを確認する。
