## 改善箇所説明図

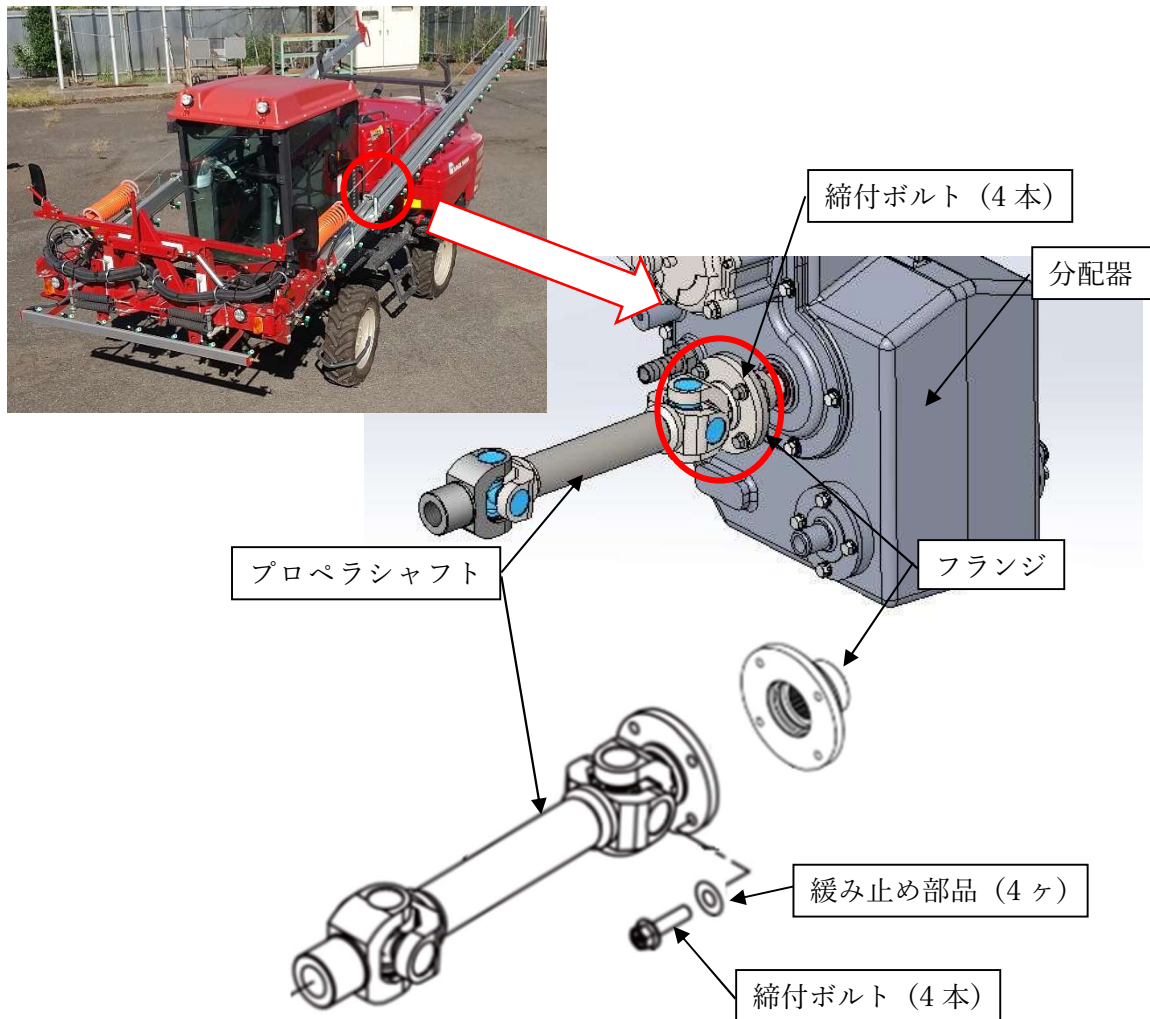
農業用薬剤散布車のプロペラシャフトにおいて、フランジ部の塗装工程が不適切なためボルト締結部の塗装の状態が悪く、締結部分の塗装面が剥がれ、締結ボルトが緩むことがある。そのため、そのままの状態で使用を続けると、ボルトとともにプロペラシャフトが脱落し走行不能になるおそれがある。

全車両、緩み止め用ワッシャを追加するとともに対策されたプロペラシャフト及びフランジへ交換し、適切なトルクで締め付ける。
