## 改善箇所説明図

### 【不具合の内容】

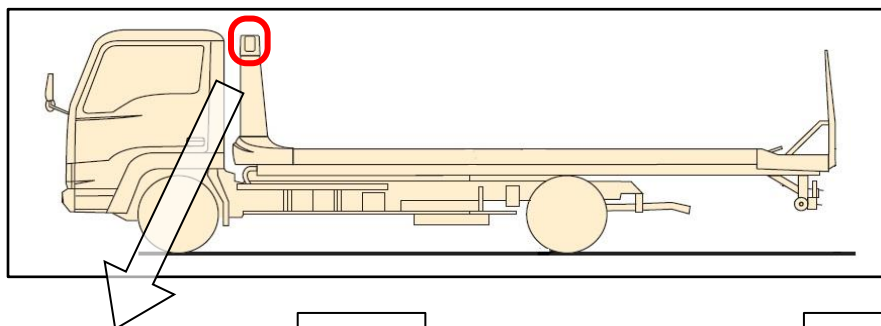
対象車両外観

外観

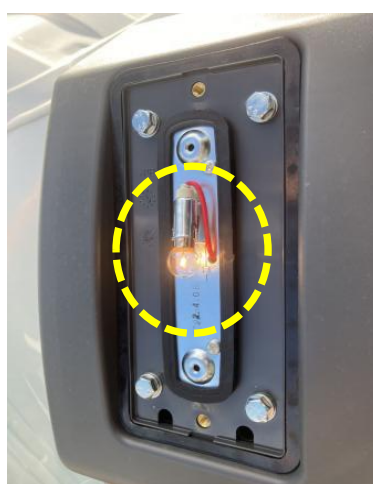
改善前

外側レンズ  
取外し後

運転席メータパネルの作動状態表示装置において、補助方向指示器の設定が不適切なため、前面または後面に備える方向指示器に異常が発生した場合、点滅回数に変化せず、運転者が異常を認識できない。そのため、保安基準に適合しない。

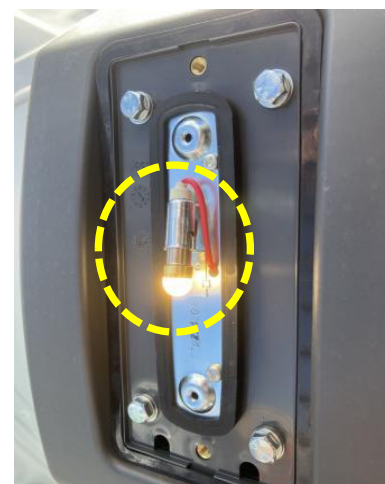
改善後

○は交換部品を示す。

全車両、補助方向指示器の電球を対策品に交換する。

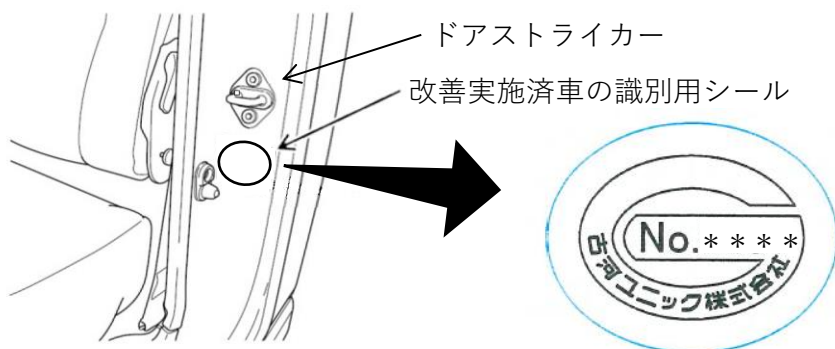
改善実施済車には、車両助手席側ドア開口部のドアストライカー付近へ識別用のシールを貼付する。
