## 改善箇所説明図

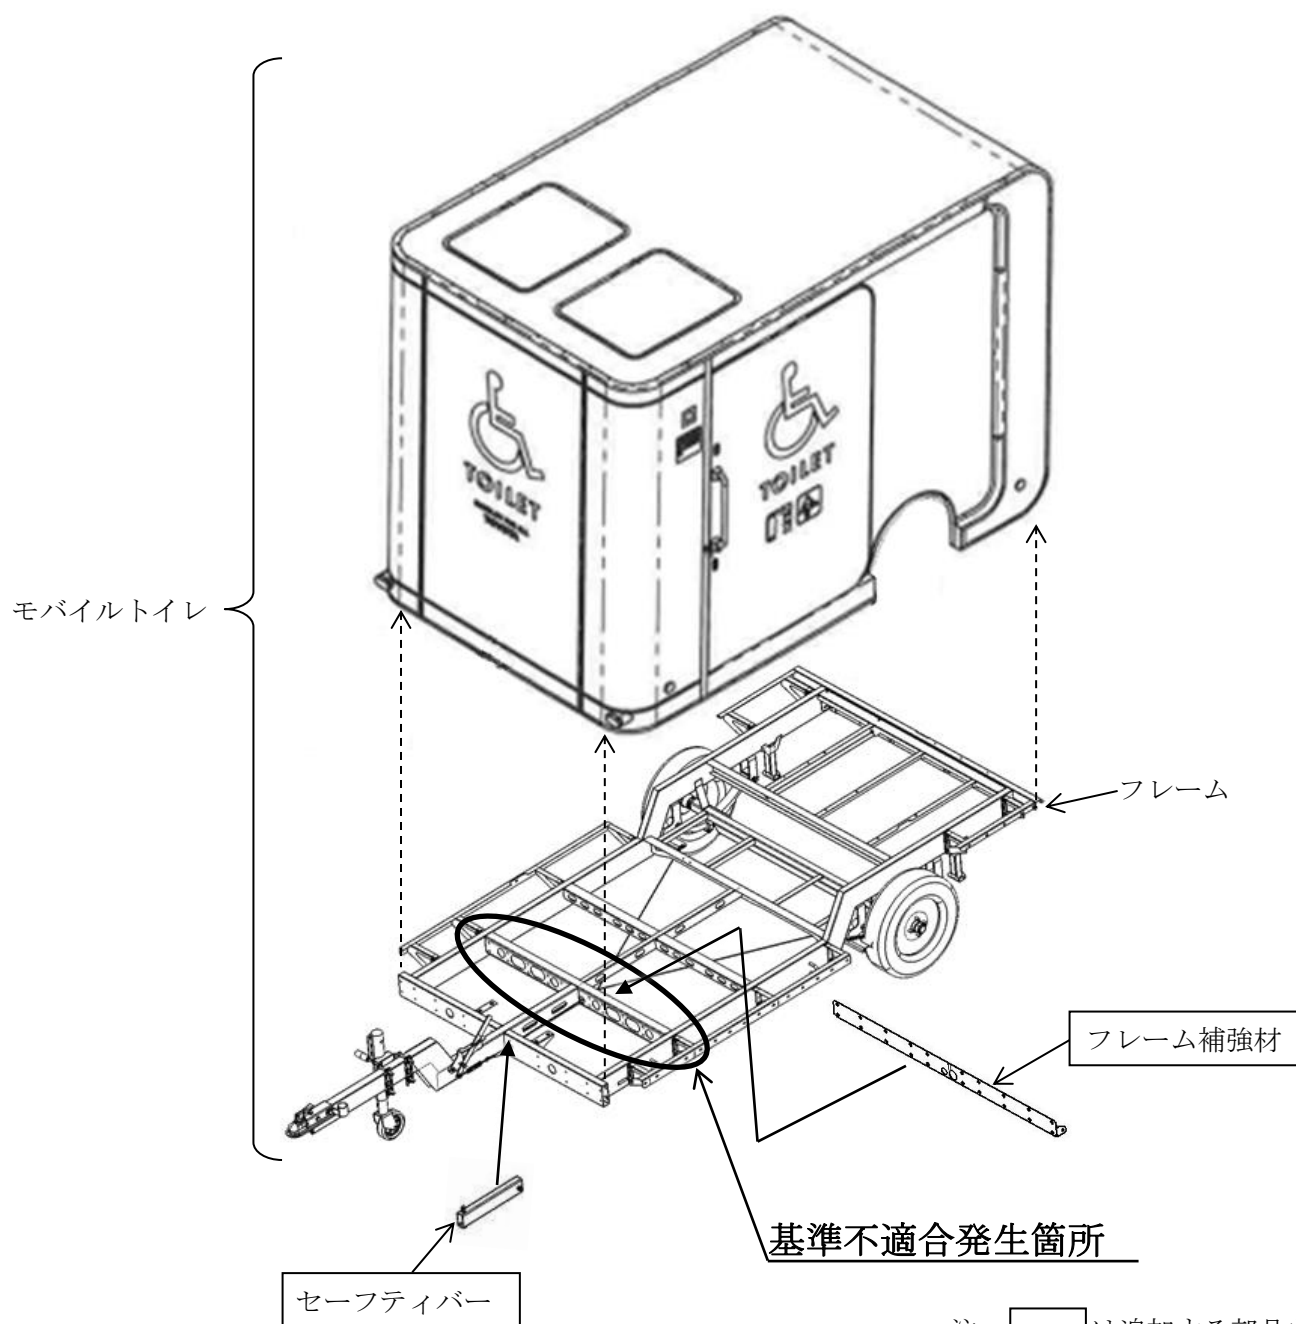
注：□は追加する部品を示す。

モバイルトイレ(糞尿フルトレーラ)のフレームにおいて、耐久性の検討が不十分なため、走行時の負荷により亀裂が生じることがある。そのため、そのままの状態で使用を続けると、亀裂が進行し、最悪の場合、破断して走行できなくなるおそれがある。

全車両、亀裂の状況を点検し、損傷度合いに応じて補修を行い、該当部にフレーム補強材およびセーフティバーを追加する。

識別：当該部位にフレーム補強材およびセーフティバーが追加されていることを確認する。
